ASSESSORIA TÉCNICA PARA REGULARIZAÇÃO DE VIAS INTERNAS DO CONDOMÍNIO SOLAR DA SERRA

LOCALIZAÇÃO: CONDOMÍNIO RURAL SOLAR DA SERRA, JARDIM BOTÂNICO, BRASÍLIA - DF

ASSUNTO: RELATÓRIO FINAL

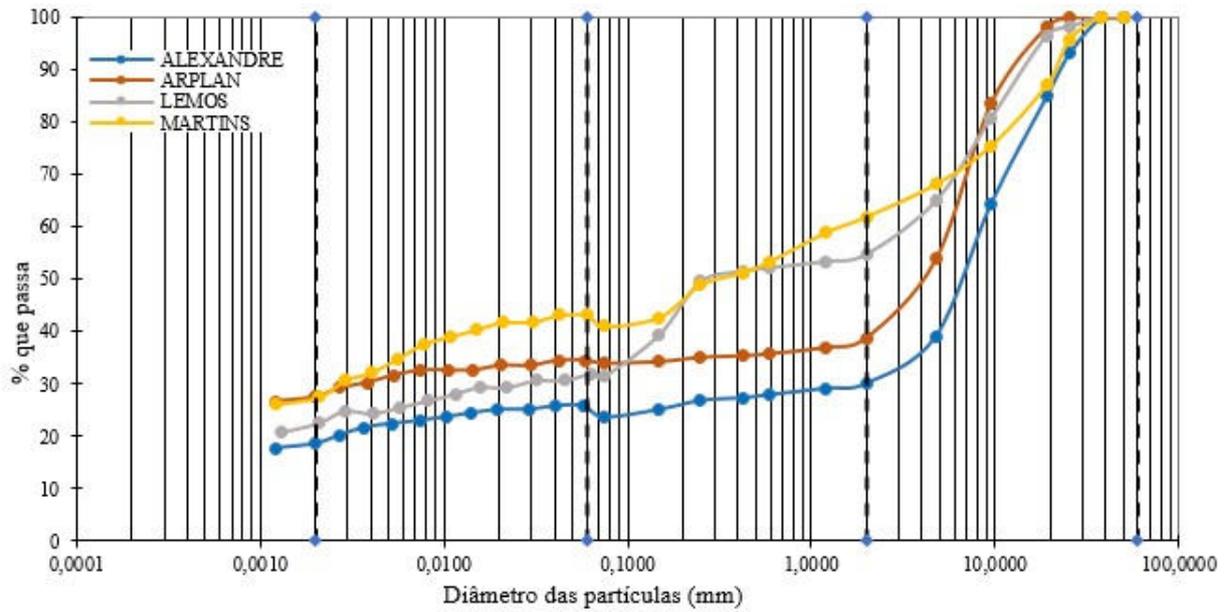
Figura 1 – Resultados dos ensaios de Granulometria.

Solo	Argila	Silte	Areia			Pedregulho		
			Fina	Média	Grossa	Fino	Médio	Grosso
Alexandre	18,6	7,1	0,1	1,9	2,2	15,6	40,4	14
	25,7		74,2					
Arplan	27,5	7	0,1	1,1	3,2	22,8	36,9	1,5
	34,5		65,6					
Lemos	22,3	9,5	12,7	7,7	2,5	14,2	27,7	3,4
	31,8		68,2					
Martins	27,3	15,8	2,7	7,5	8,5	8,1	18,2	11,8
	43,1		56,8

excelente a bom como material de subleito (A-2-7, A-2-7 e A-2-4), correspondente ao pedregulho ou areias siltosos ou argilosos. Enquanto o solo transportado por MARTINS corresponde a um solo com comportamento como subleito de sofrível a mau (A-4), comum em solos finos siltosos ou argilosos; embora se aprecie tacto-visualmente a presença de pedregulho e areia, fato corroborado pelo ensaio de granulometria na Figura 1.

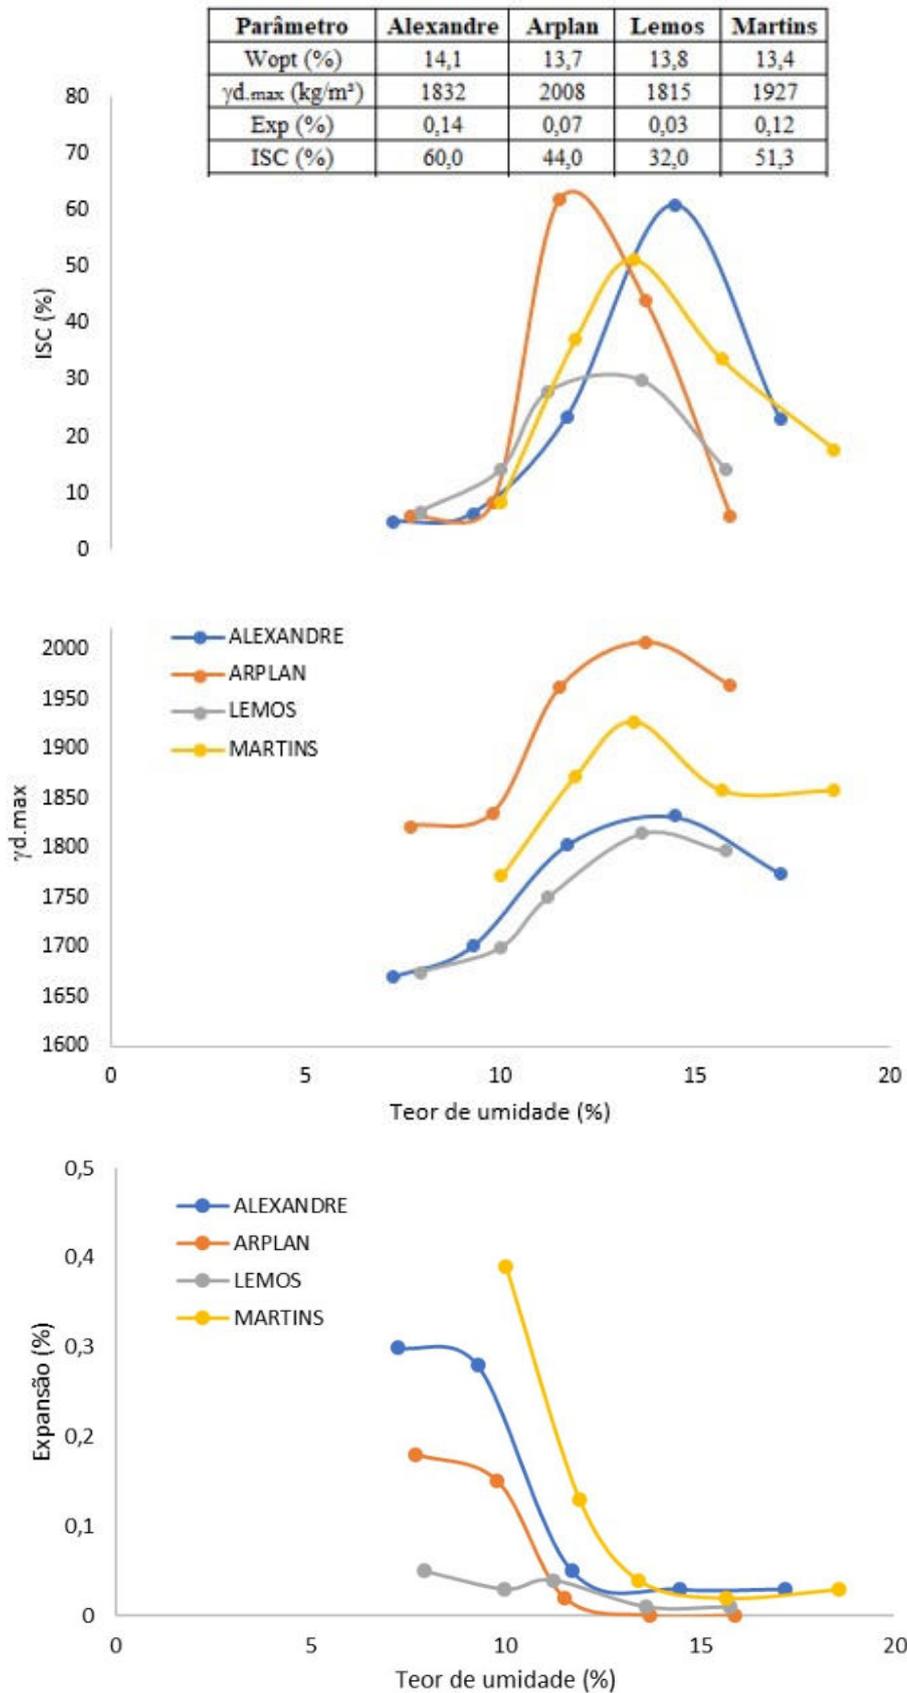
Figura 2 – Resultados dos ensaios de Proctor, ISC e Expansão para os quatro solos.

Os resultados dos ensaios de compactação (Figura 2) evidenciaram que o solo de ARPLAN quando compactado com energia intermediária mostra uma maior massa específica aparente seca máxima em relação aos outros solos. Quanto aos resultados de ISC (Figura 2), é observado no solo de ARPLAN, que para um teor de umidade menor e próximo da umidade ótima pode ser obtido um valor de ISC superior de 44 %, o que resulta conveniente durante a compactação em obra se o material é compactado com um desvio de umidade em loco correspondente, permitindo ter segurança em caso de resultar graus de compactação entre 90 e 95%. Por outro lado, os resultados de expansão (Figura 2) para os quatro solos são menores de 2% o que é favorável, notando que para o solo de ARPLAN o valor é dos menores encontrados.

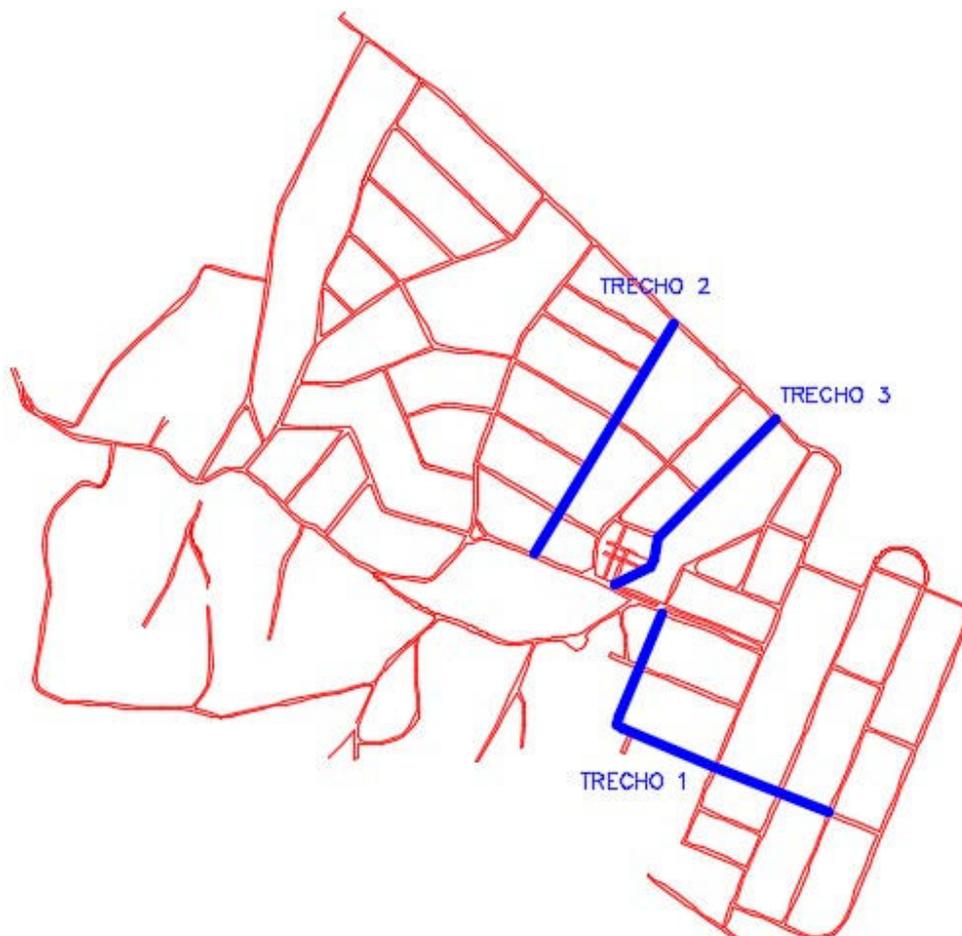
Figura 1 – Identificação dos trechos escolhidos.

Para a definição das soluções escolheram-se três vias não pavimentadas como teste (Figura 1) e nelas foram executadas várias soluções a modo de exemplo, objetivando diminuir o tempo de aprendizado do pessoal da brigada e buscar maior produtividade no resto das vias ao extrapolar as mesmas soluções. Primeiramente foram recorridas as ruas e logo foi indicado o que fazer em cada trecho, a continuação serão descritos os principais tipos de soluções e no anexo se compilaram os trabalhos realizados até final de dezembro de 2018.

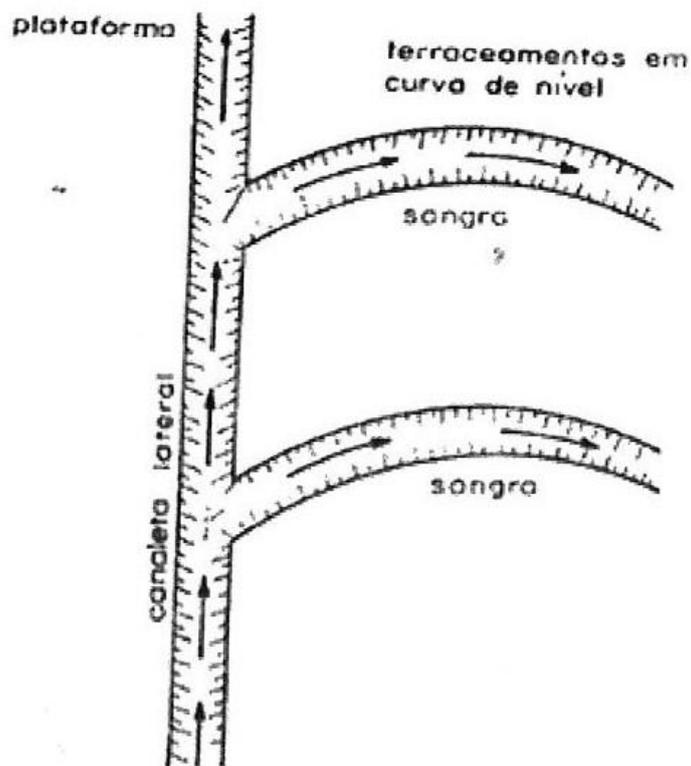
Figura 2 – Disposição de canaleta lateral e sangras.

As águas devem ser retiradas da plataforma através de canaletas laterais. Essas valetas ou levam as águas diretamente para uma drenagem natural, ou as conduzem para terrenos vizinhos através de sangras (Figura 2). No segundo caso, deverão ser conduzidas em curvas de nível para evitar erosões nesses terrenos.

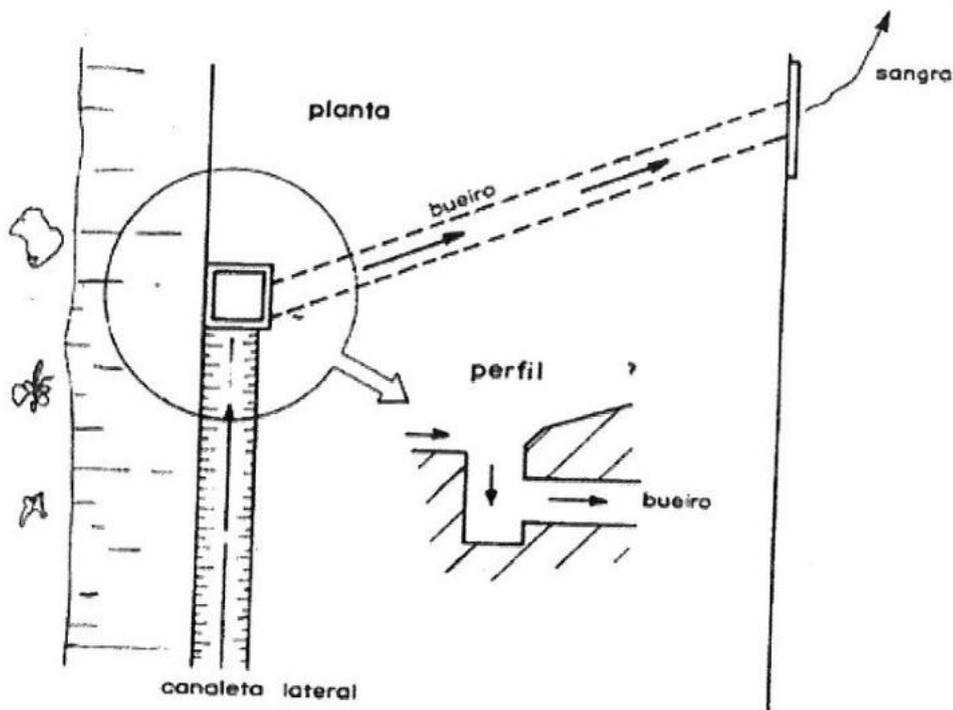
Figura 4 – Disposição de canaleta, bueiro e sangras.

Na impossibilidade de implantar a sangra de um dos lados da estrada, há necessidade de se fazer bueiros (Figura 4) ou passagens molhadas (Figura 5) para que a água possa ter saída do lado oposto.

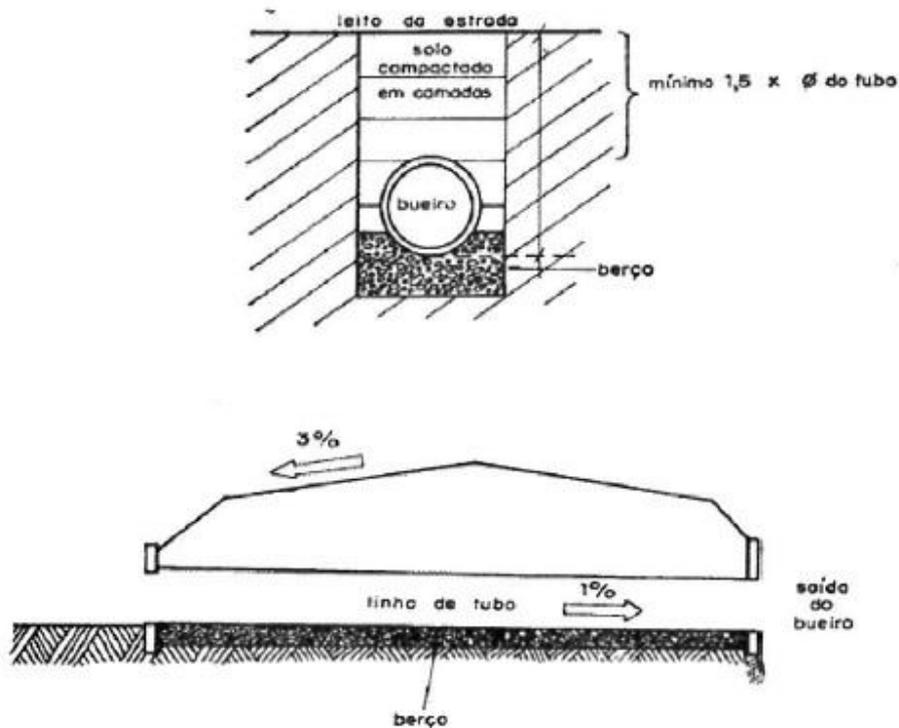
Figura 6 – Esquema construtivo do bueiro.

Os bueiros são elementos de drenagem que servem para transpor a água de um lado para outro da estrada ou dar passagem livre a drenagens naturais permanentes (córregos) ou temporárias (enxurradas). Os bueiros podem ser construídos com tubos de concreto, alvenaria, latões tratados e etc. Deve-se, em qualquer caso, obedecer ao esquema construtivo abaixo, lembrando que seu topo deverá estar a uma profundidade mínima igual a uma vez e meia seu diâmetro ou altura (Figura 6).

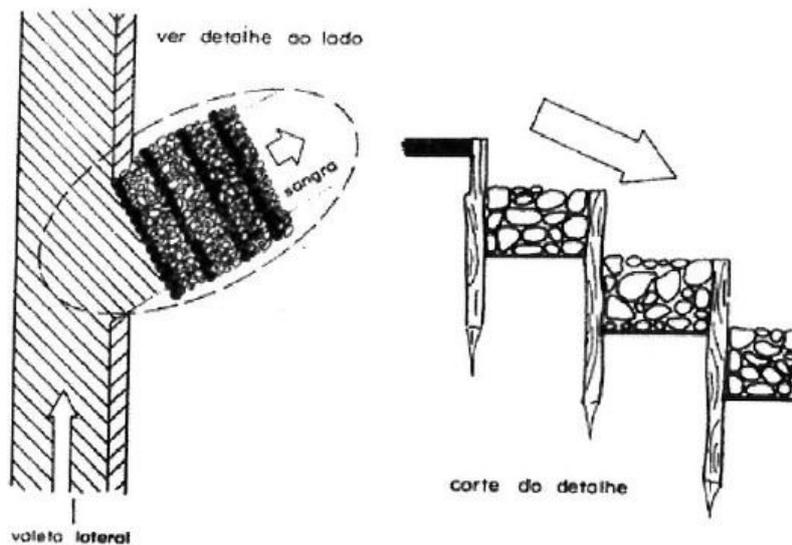
Figura 7 – Proteção de sangras em solo muito erodível.

Se houver necessidade (solo muito erodível) como no caso do CRSS, deve-se proteger as saídas das sangras. Como exemplo, tem-se a proteção com pedras e estacas de madeira tratada, colocadas na forma de escada (Figura 7).

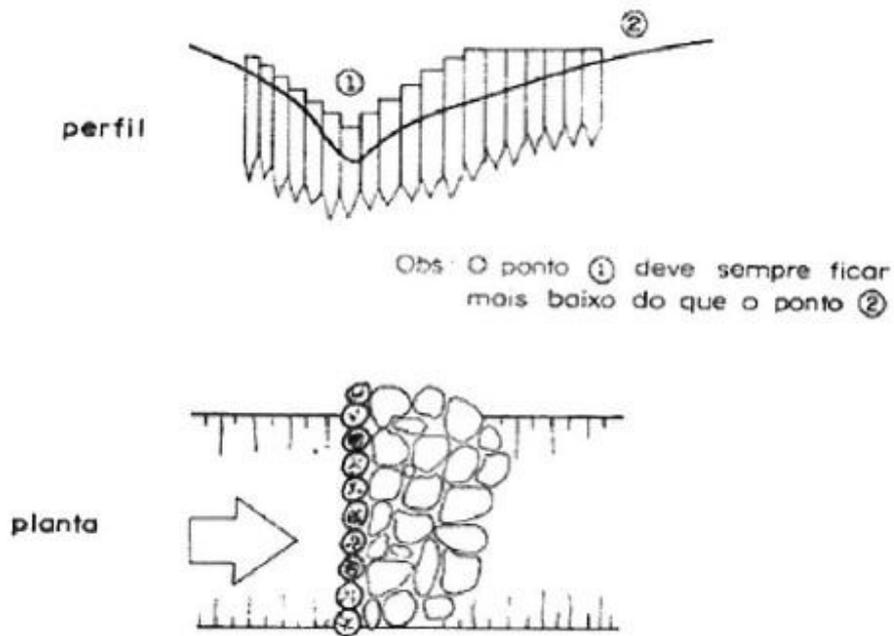
Figura 8 – Dissipadores de energia em valetas laterais.

No caso de estradas encaixadas no terreno, tornando impossível a execução das sangras, há necessidade de se diminuir a velocidade e dissipar a energia da água até a sangra ou bueiro mais próximo, o que se faz com pequenas barragens de estacas e pedra (Figura 8 e 9), escadas ou caixas de dissipação. Em caso de baixa declividade poderá se economizar a solução executando as pequenas barragens apenas com pedras. Quanto menor for o espaço entre os dissipadores mais eficiente será o sistema.

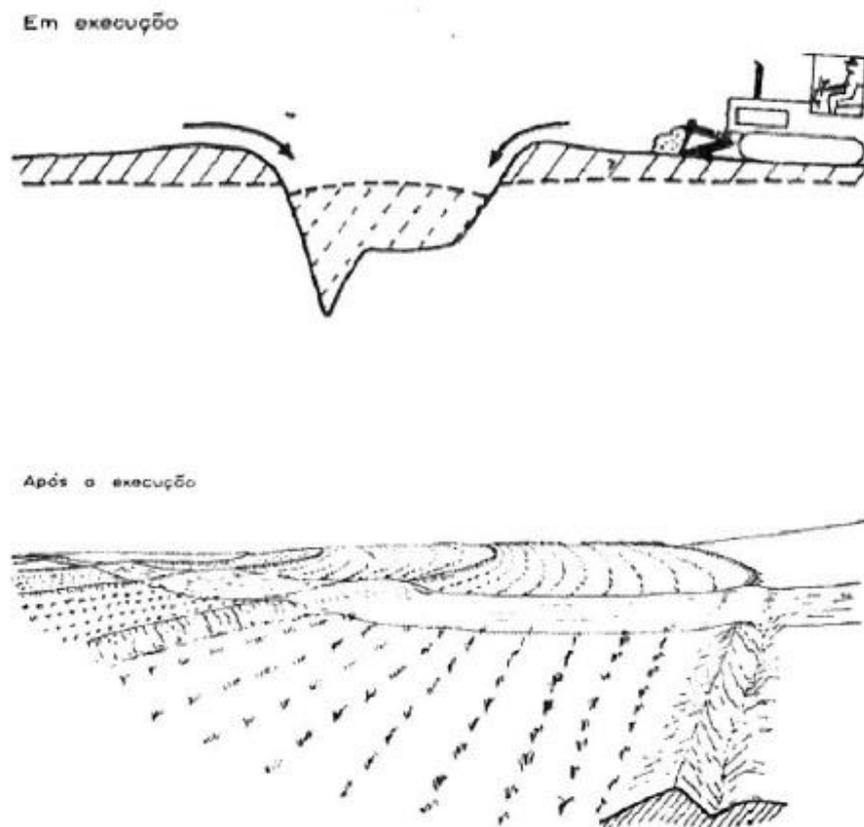
Figura 10 – Durante e depois do preenchimento do corte da estrada com material do talude.

Uma alternativa para solucionar o problema de erosão em trechos encaixados longos é o erguimento do leito da estrada de forma a possibilitar a implantação de sangras. Para isto, a operação mais prática e económica consiste no preenchimento do corte da estrada aproveitando-se o material originado do abatimento dos taludes laterais, utilizando-se preferencialmente um trator de esteira (Figura 10).

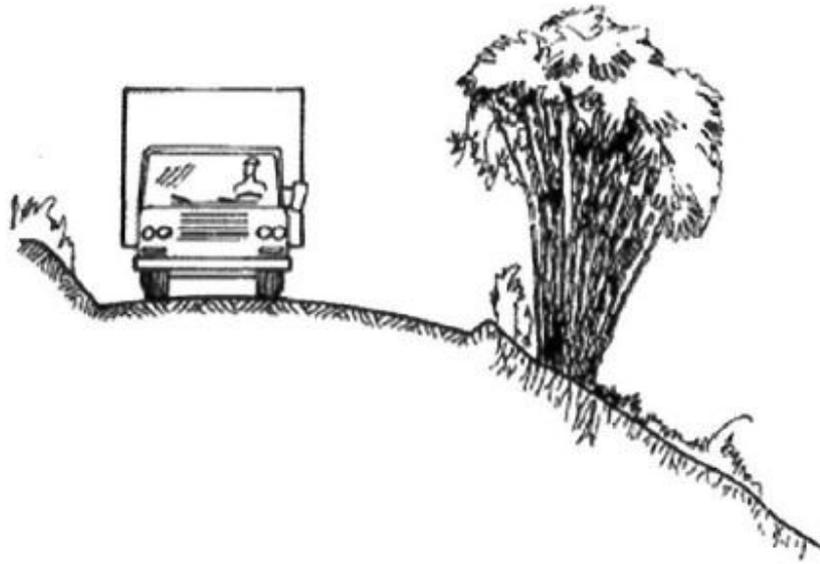
Figura 11 – Proteção Vegetal em pontos vulneráveis.

Por outro lado, a proteção vegetal é fundamental no combate à erosão. Deve-se plantar o máximo possível de touceiras de bambu, grama, capim e etc., para proteger os pontos vulneráveis, tais como saídas de sangras, canaletas longitudinais e erosões já existentes fora da plataforma.

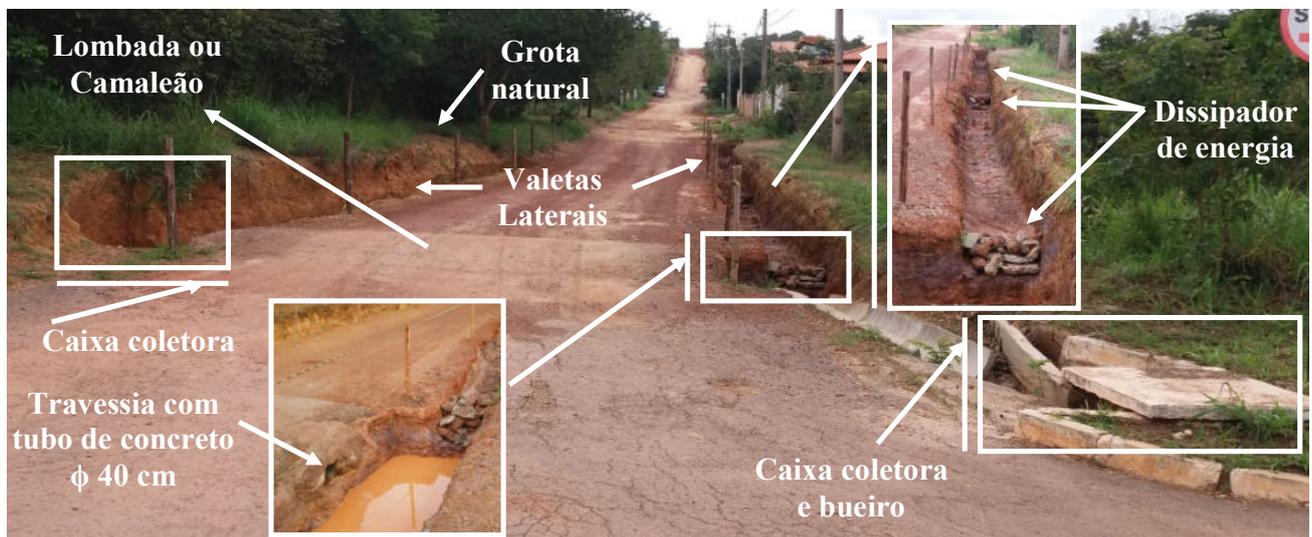
Figura 12 – Proteção Vegetal em pontos vulneráveis.

A continuação mostra-se algumas das soluções executadas nos trechos, na Figura 12 se apresentam várias soluções no início do Trecho 1.

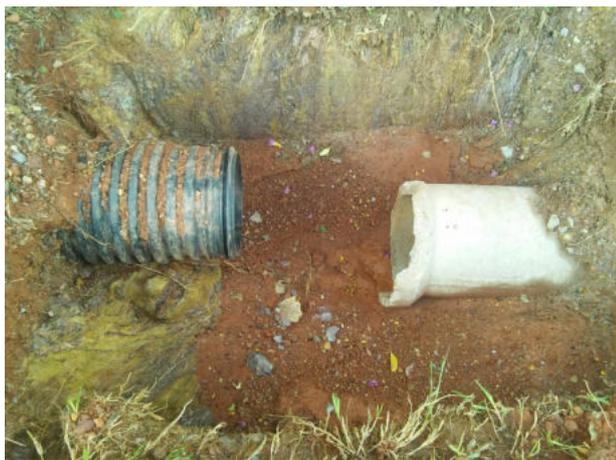
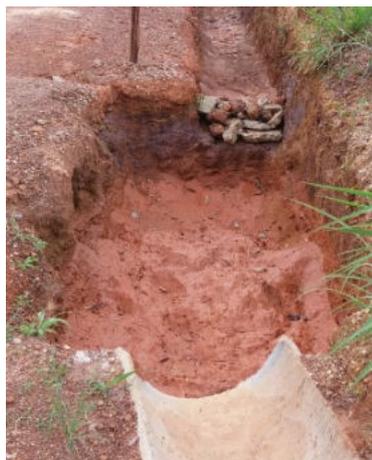
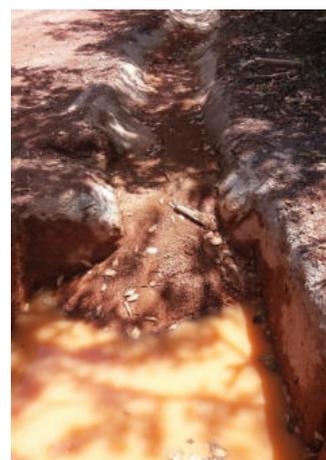
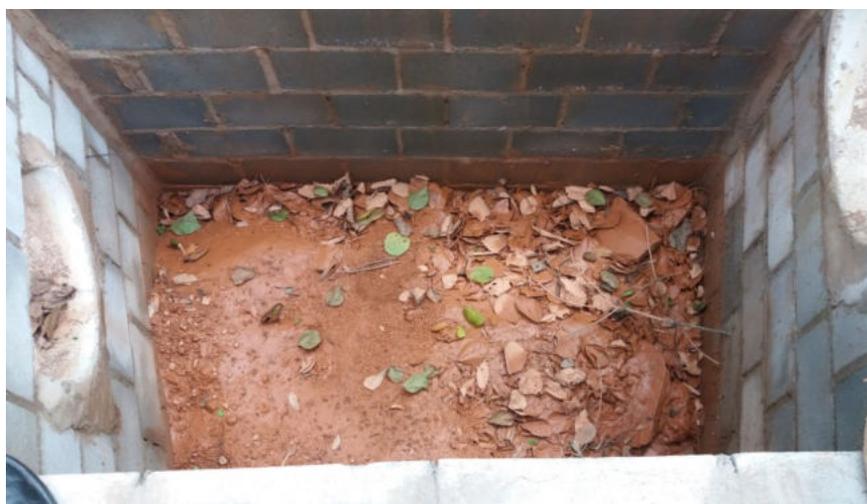
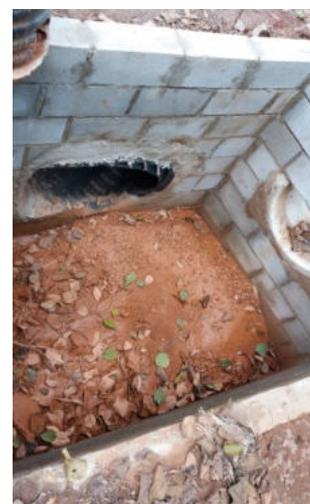
Figura 13 – Acumulação de sedimento.

caixas coletoras e por meio de travessias nas vias a água chega ao bueiro. As lombadas conduzem a água que escorrega pela via até as caixas coletoras e nas caixas os sedimentos na água sedimentam, reduzindo possíveis obstruções dos sedimentos nas travessias e no bueiro. Nas Figuras 13 e 14 mostram-se alguns dos casos onde este sistema de separação dos sedimentos da água mostra um bom funcionamento, sendo que à brigada do condomínio foi indicada a limpeza das caixas e retirada de sedimentos frequentemente após cada chuva.

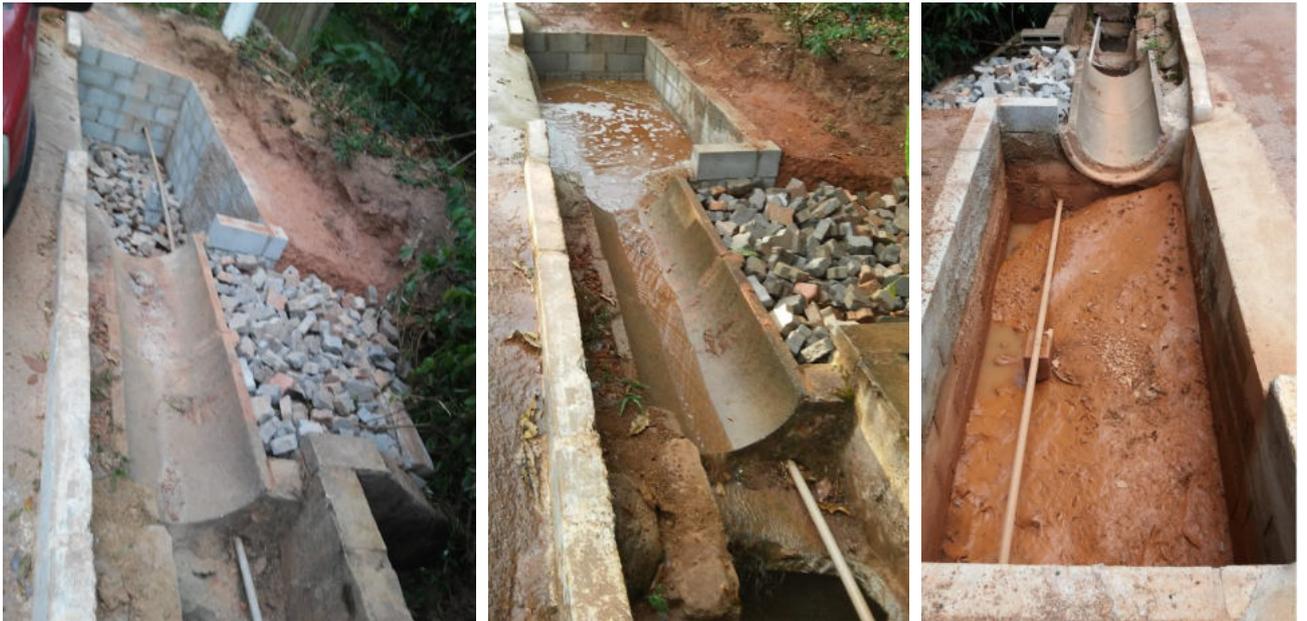
Caixa com dissipador de energia no fundo

Água saindo da caixa para a grotta

A caixa coletora mostrada na Figura 14 se encontra na via pavimentada com revestimento asfáltico que conecta o trecho 2 com o 3. Devido o volume de água que chega nesse ponto foi necessário colocar dissipadores na lateral das manilhas, no caso da água transbordar a manilha passa pelos dissipadores de energia e se incorpora à grotta com menor velocidade. Os dissipadores empregados nas caixas coletoras são blocos intertravados de baixa qualidade e pedras estocadas no CRSS, como mostrado na Figuras 14 e 16. Outra solução para diminuir a velocidade da água em vias de maior declive pode ser adotada, empregando degraus nas caixas coletoras, como pode ser observado na Figura 15.

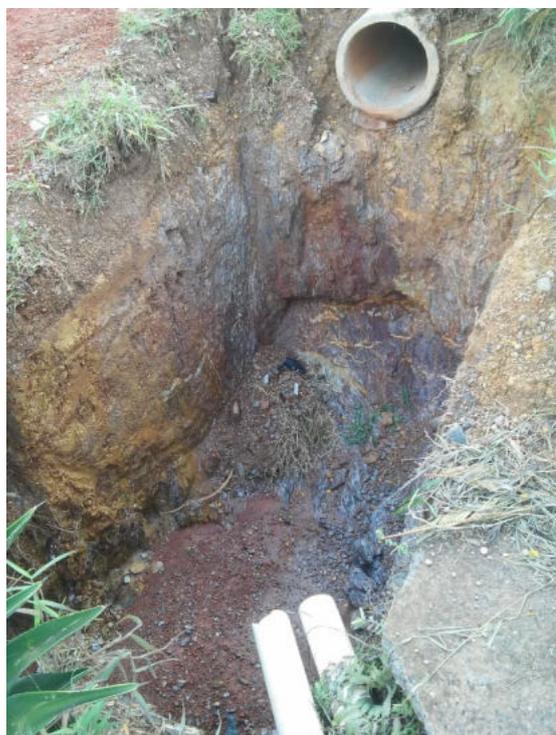
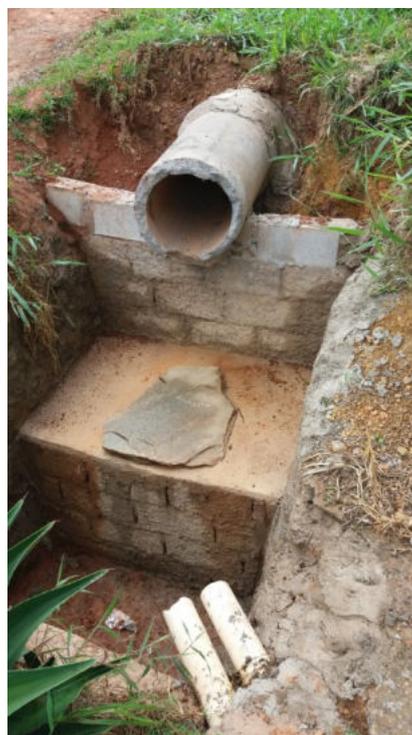
Figura 15 – Caixa coletora com degraus para diminuir a velocidade da água.

Caixa coletora antiga aproveitada

Degraus e revestimento realizados

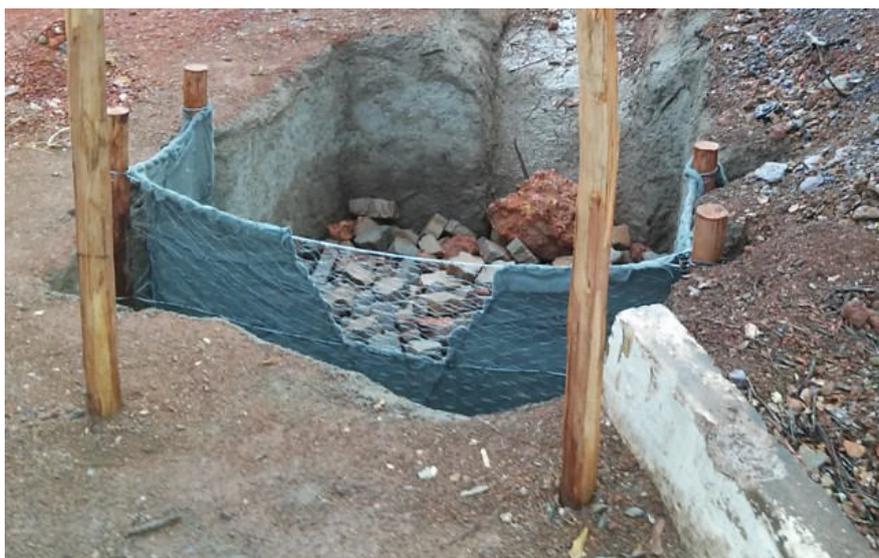
Figura 16 – Dupla barreira de retenção de sedimentos na caixa coletora com dupla barreira do trecho 2.

caixas, como mostrado na Figura 16 e 17. Após sua execução verificou-se seu funcionamento durante as chuvas como observado nas Figuras 18 até 20, mostrando a correta eficiência da solução empregada.

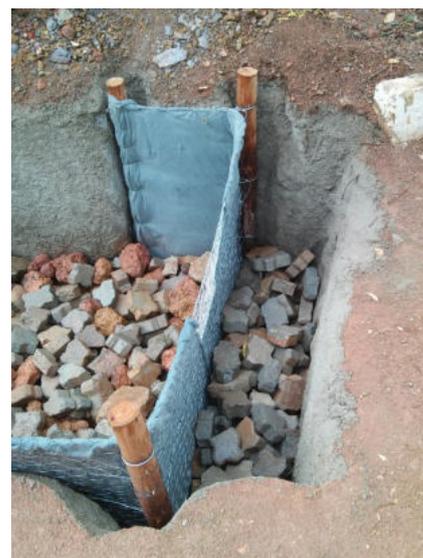
No final dos trechos 2 e 3 as vias não pavimentadas terminam perpendicularmente numa via pavimentada com revestimento asfáltico. Onde foi relatado pelos vizinhos e confirmado durante as visitas ao local, que durante as chuvas os sedimentos transportados das vias não pavimentadas acumulam-se na via pavimentada interditando-a. Para solucionar esse problema adotou-se uma solução na qual a água continuaria fluindo à via pavimentada, porém sem sedimentos. Para isto foi construída uma caixa coletora no final da valeta da via não pavimentada, na intercepção com a via pavimentada, para os trechos 2 e 3. As caixas foram revestidas com argamassa e empregada uma barreira de retenção de sedimentos que consiste em um geotêxtil não tecido agulhado suportado por uma malha agarrada de quatro estacas, com um espaço depois da barreira como segunda proteção para provocar a sedimentação dos grãos que consigam passar da primeira barreira, além dos dissipadores no fundo das

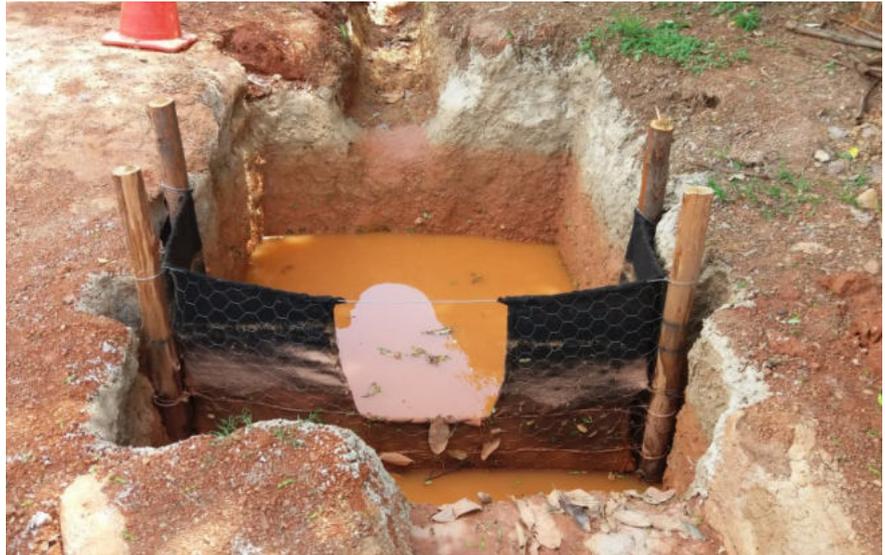
Figura 17 – Dupla barreira de retenção de sedimentos na caixa coletora com dupla barreira do trecho 3.

Dupla barreira em trecho 3, 24 horas após finalizar a chuva

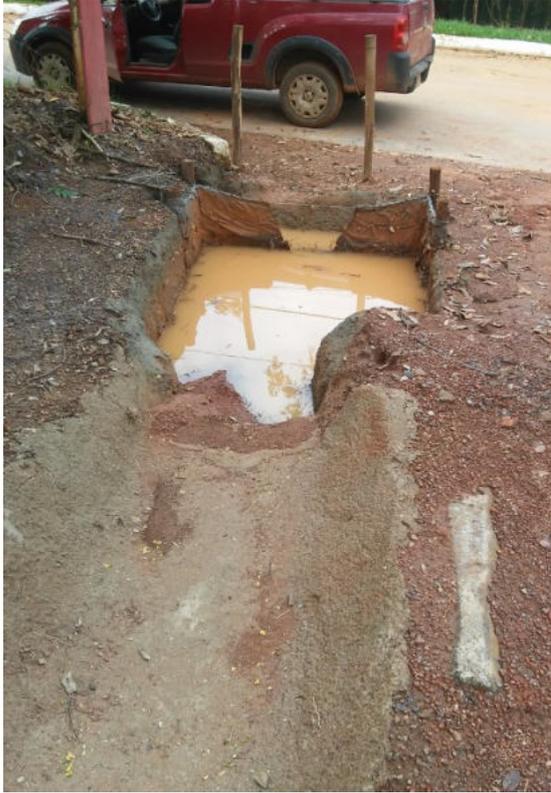
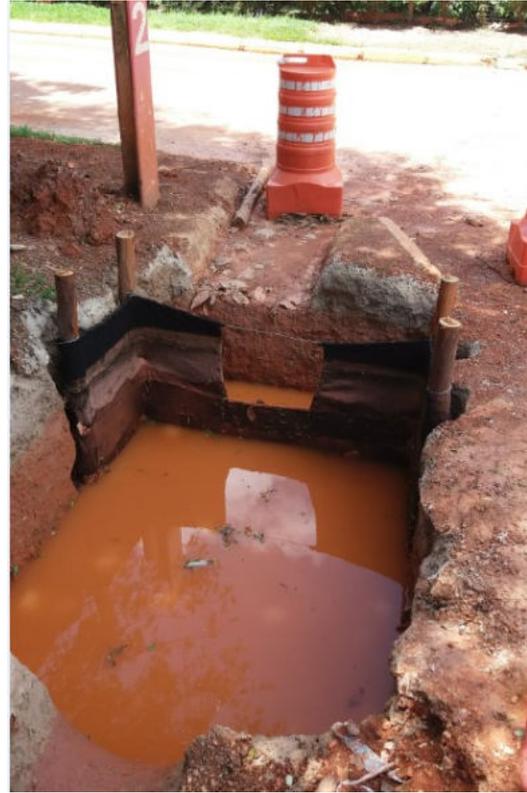
Figura 19 – Caixas coletoras após 24 horas de finalizar a chuva.

Pavimento asfáltico limpo (Trecho 2).

Pavimento asfáltico limpo (Trecho 3).

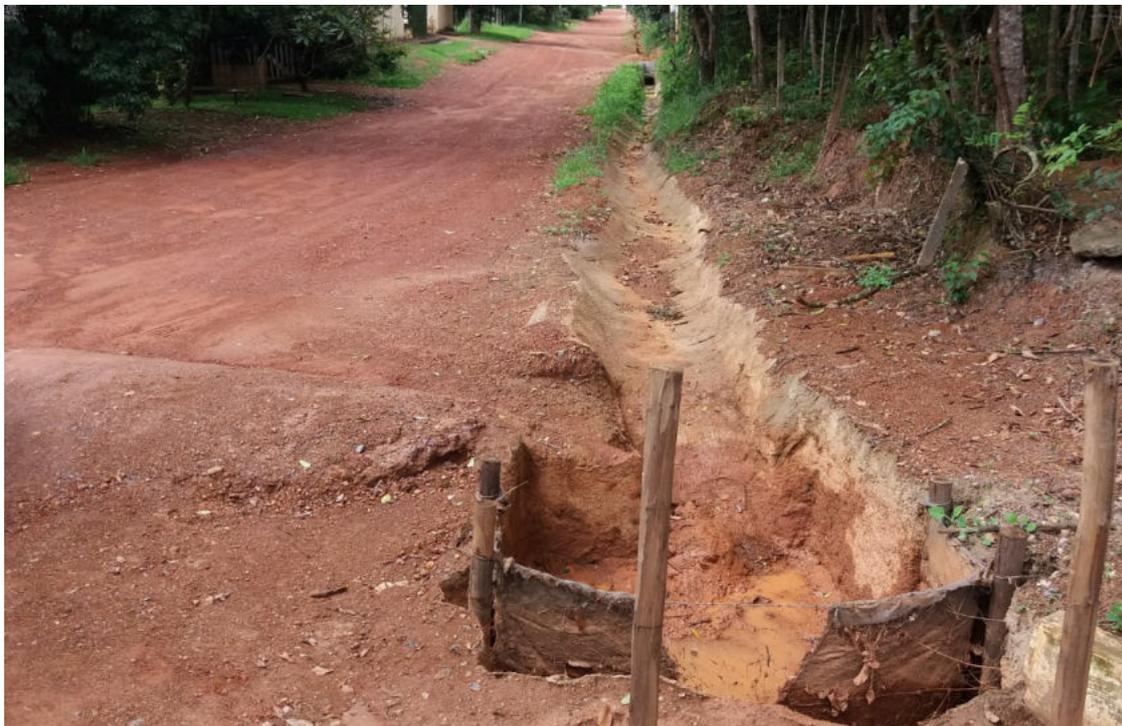
Figura 20 - Sedimentos a retirar na caixa coletora após 48 horas de finalizar a chuva.

As valetas laterais foram revestidas com argamassa apenas nos trechos com solo muito argilo siltoso solto (Figura 20), devido que a maioria destas foram escavadas na rocha (Figura 21).

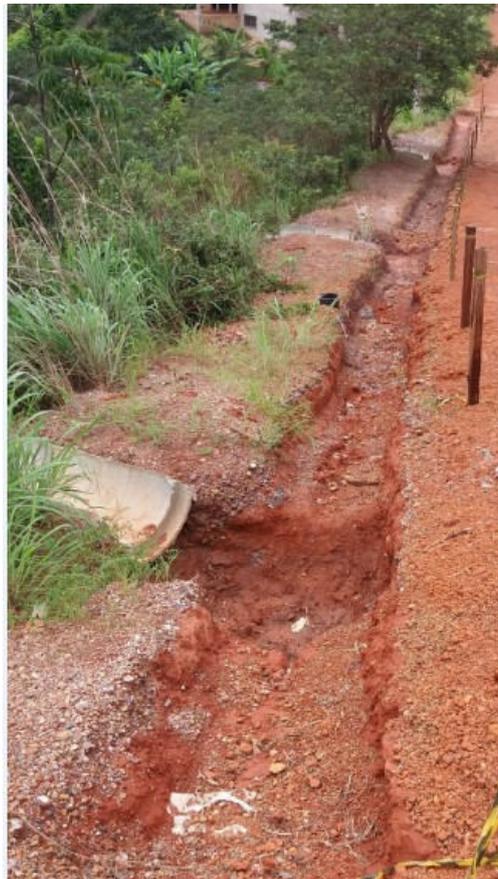
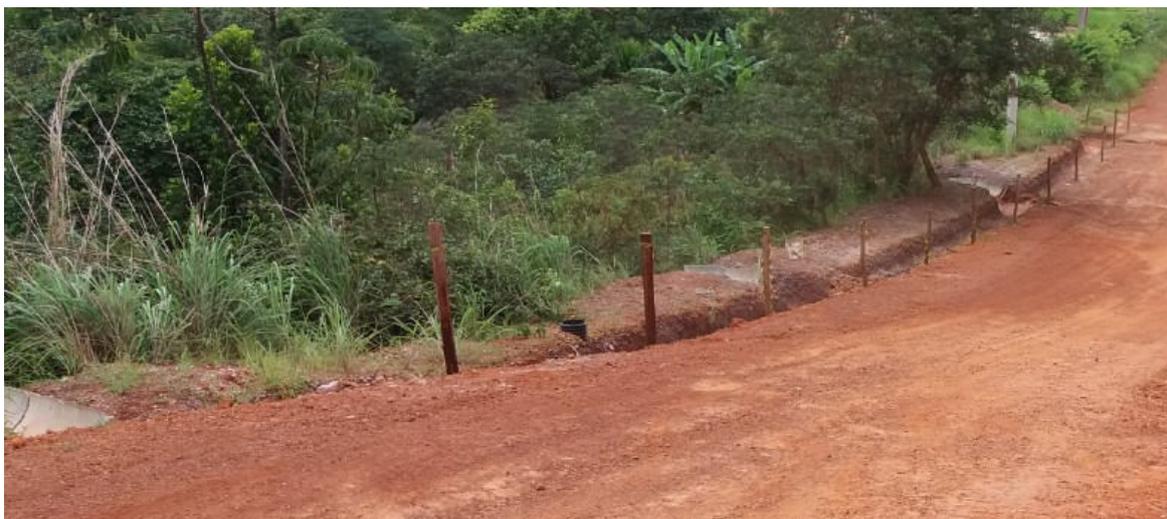
Figura 22 – Sangras com proteção em solos muito erodíveis.

Nas sangras dos lugares em que o solo era muito erodível foram empregadas manilhas de concreto (Figura 22), evitando a erosão dos taludes naturais. Na figura 22 se observam quatro sangras com manilha de concreto, antes de cada sangra tem uma pequena caixa coletora escavada com dissipadores para reter os sedimentos, exceto na primeira devido que está no início da contribuição da água e o volume a escoar é baixo.

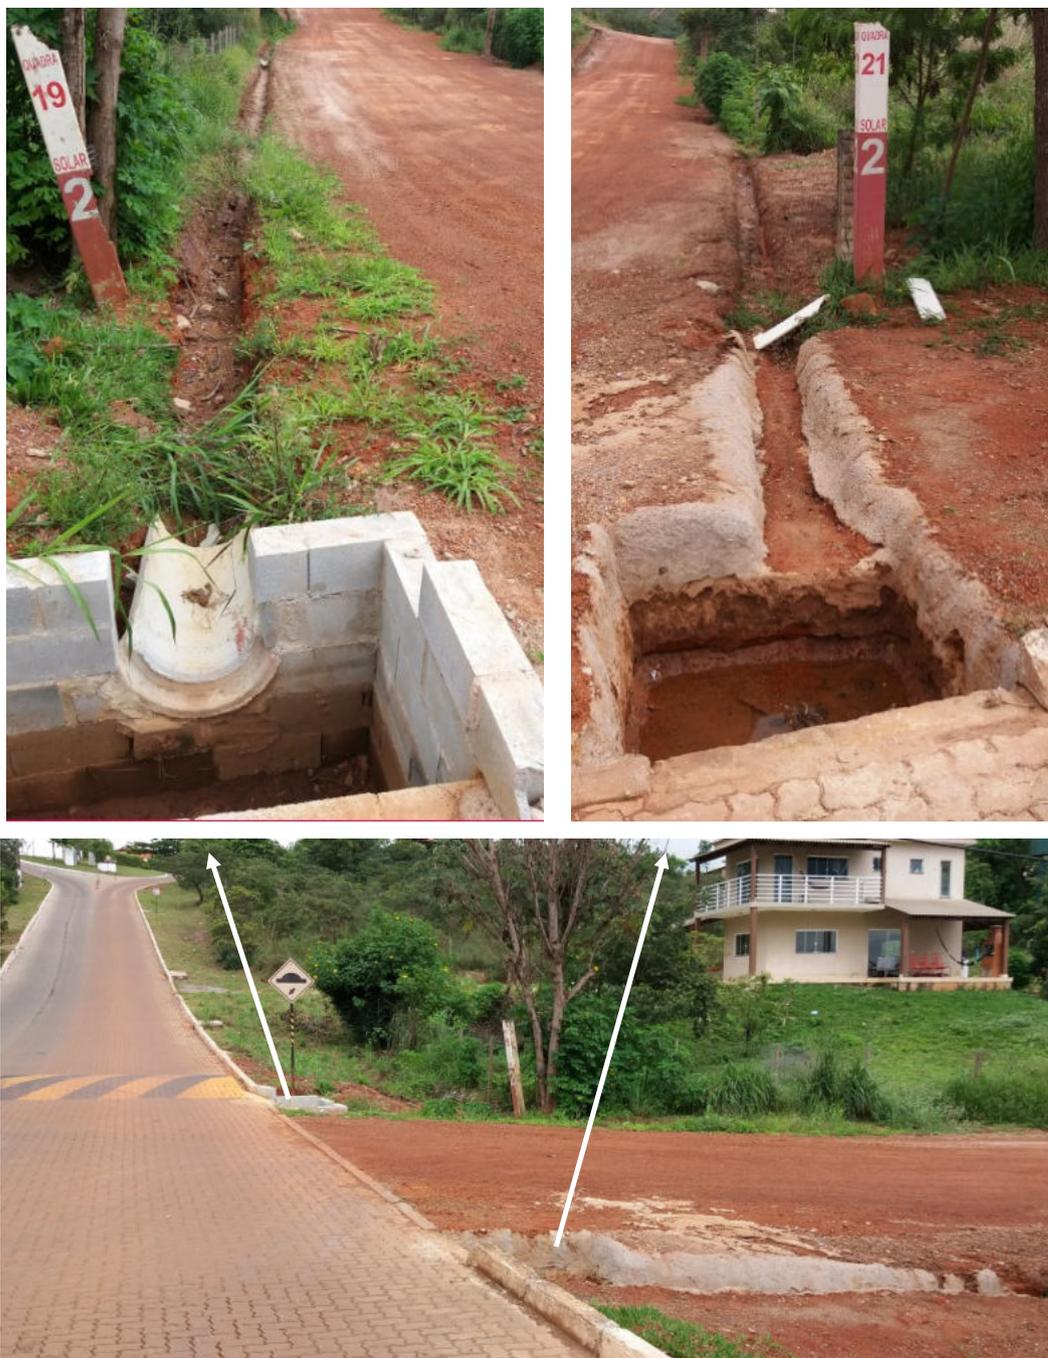
Figura 23 – Sangras com proteção em solos muito erodíveis.

Também foram empregadas manilhas de concreto ou revestimento com argamassa (menor volume de água) nas saídas de água de caixas coletoras para valetas não revestidas de solo argilo siltoso (Figura 23), mostrando-se eficientes para prevenir a erosão das valetas.

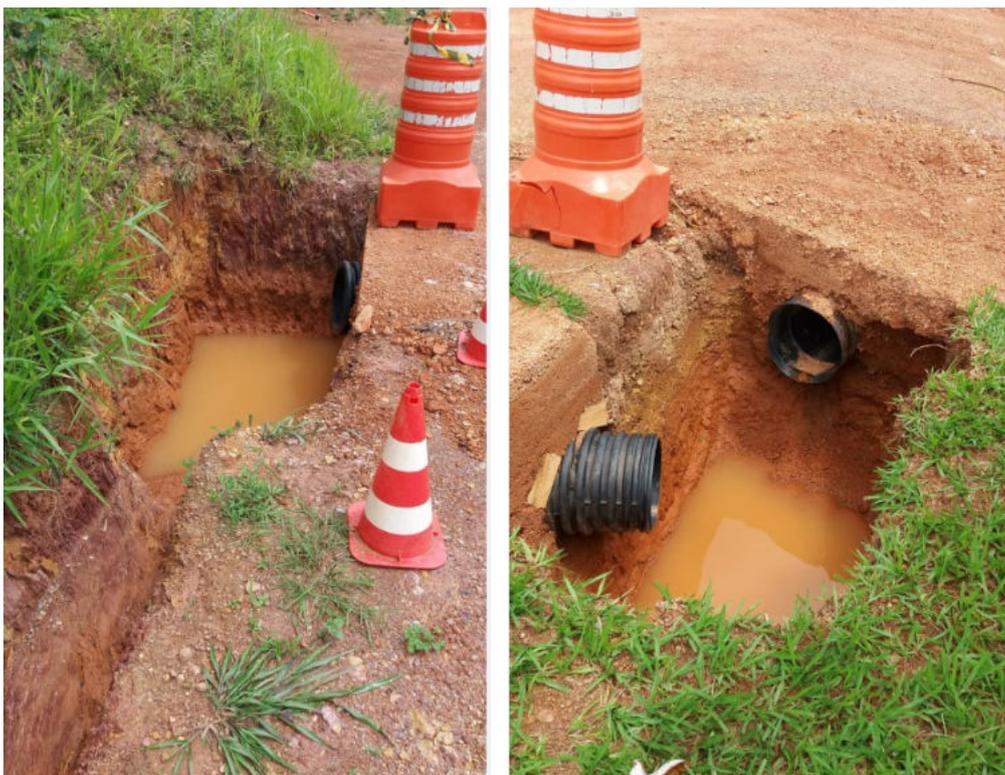
Figura 24 – Caixas coletoras e tubos de travessias cobertos com solo-cimento.

Foram usadas travessias entre caixas coletoras, para permitir o fluxo de água por baixo das vias, podendo ser perpendiculares ou não às vias. Devido que se tratou de obras emergências e paliativas, excepcionalmente foram colocados os tubos de PVC com pouca profundidade, já que estes devem ser retirados e reaproveitados nas soluções definitivas de drenagem e o tráfego é baixo. Como mostrado na Figura 24, as caixas coletoras que não foram revestidas pela ocorrência de rocha tiveram um acabamento na parte superior com solo-cimento.

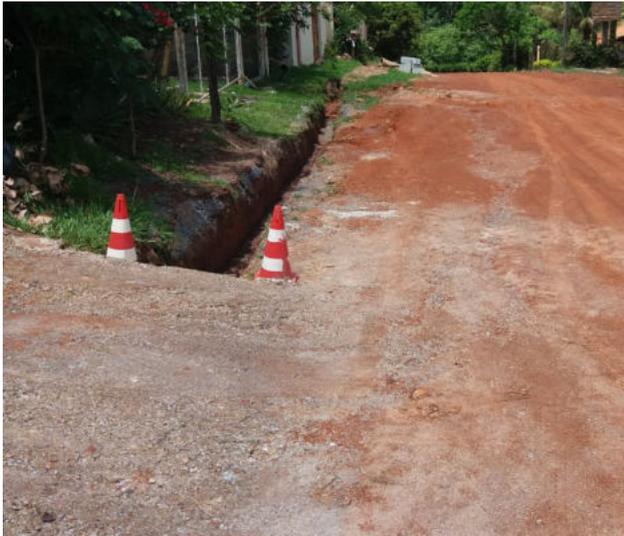
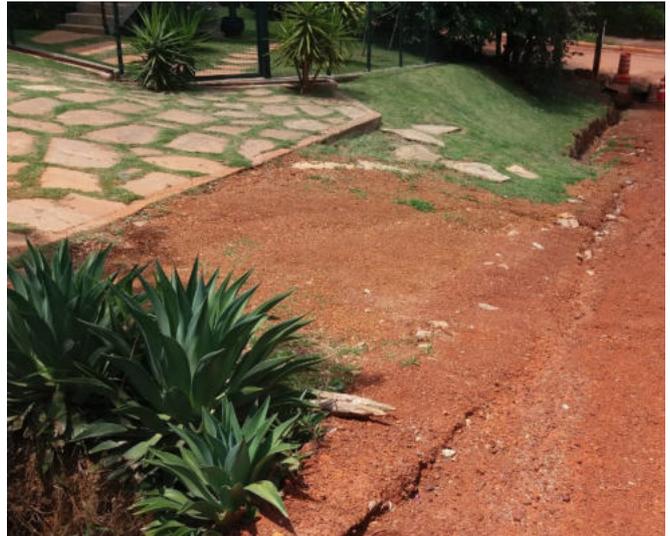
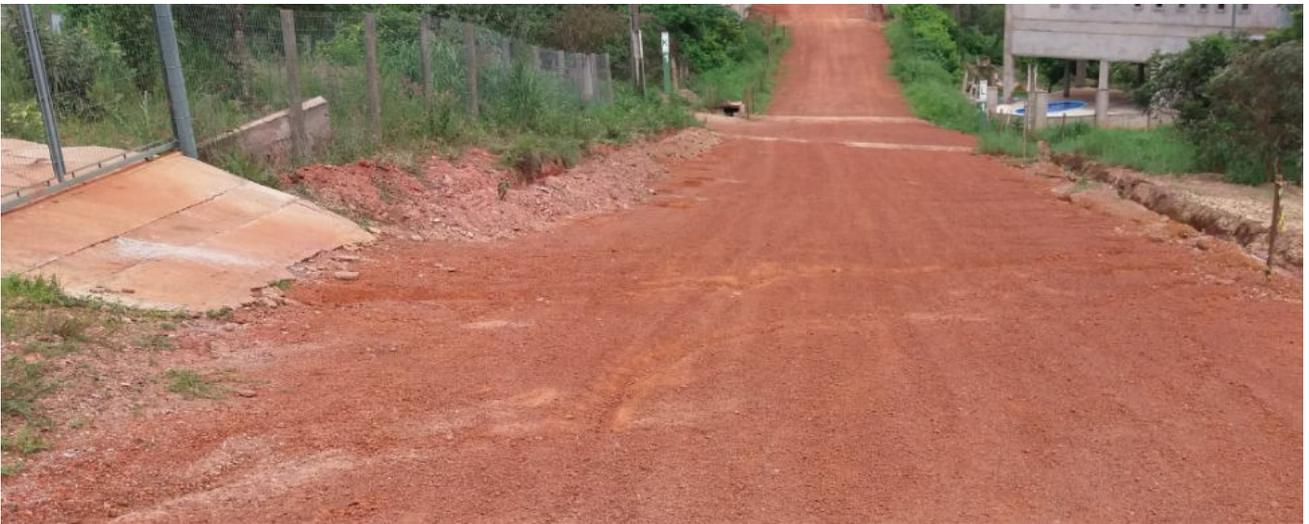
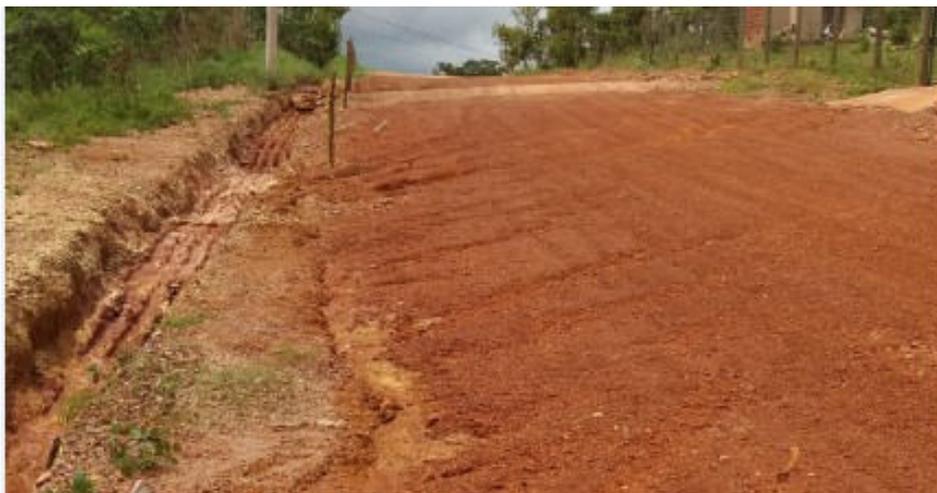
Figura 25 – Danos (erosão) por saída de água pelos acessos dos lotes.

Por outro lado, a erosão nas vias pelos acessos dos lotes (Figura 25) foi solucionada cortando o fluxo de água e conduzindo está às valetas como mostrado na Figura 26. Durante as visitas realizadas durante as chuvas, foi possível observar os danos ainda persistentes nas vias após as soluções executadas (Figura 27), isto permitiu ter critério para a diminuição dos espaçamentos das lombadas de condução da água, dos dissipadores, realizar novas valetas laterais, caixas coletoras e sangras. Uma vez resolvidas as causas dos novos danos, estes foram solucionados com solo-cimento compactado, mostrando-se eficiente esta solução (Figura 28).

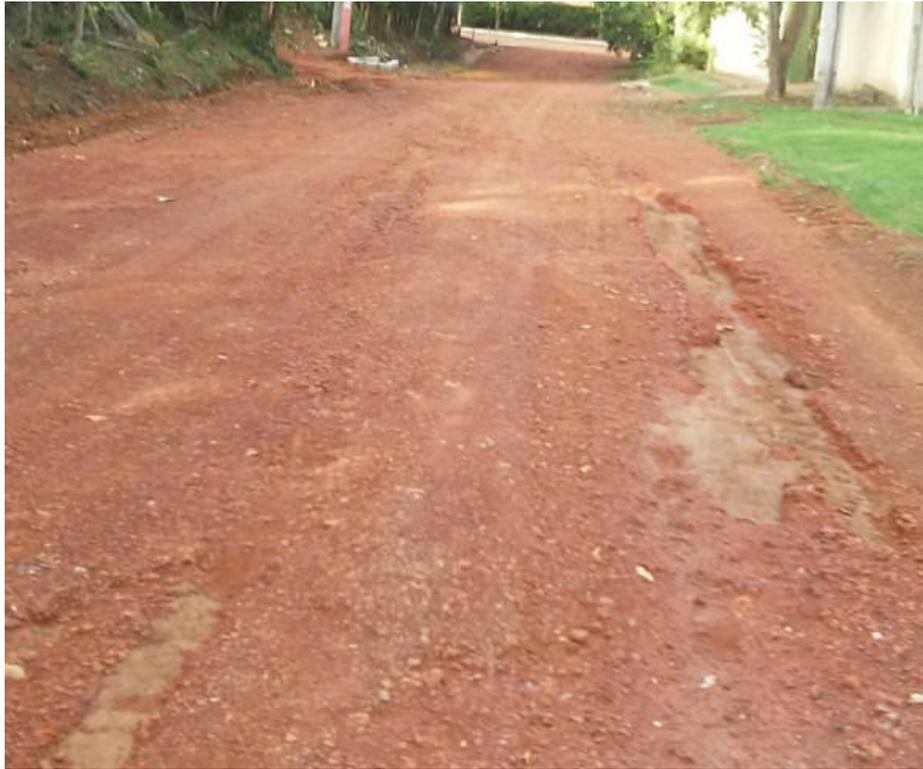
Figura 27 – Danos ainda persistentes nas vias após as soluções executadas.

Danos típicos

Danos (erosão) persistentes por falta de valetas e lombadas.
