ASSESSORIA TÉCNICA PARA REGULARIZAÇÃO DE VIAS INTERNAS DO CONDOMÍNIO SOLAR DA SERRA

LOCALIZAÇÃO: CONDOMÍNIO RURAL SOLAR DA SERRA, JARDIM BOTÂNICO, BRASÍLIA - DF

ASSUNTO: RELATÓRIO FINAL

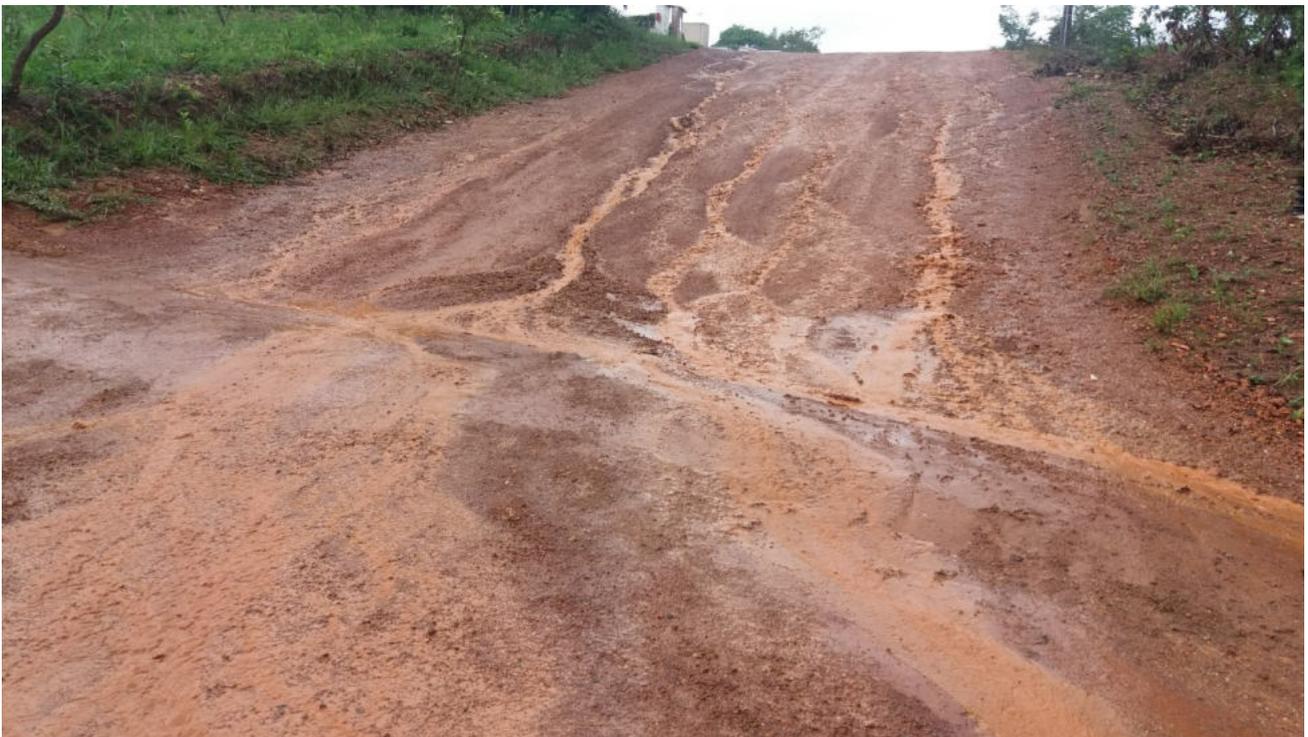
Figura 27 – Danos ainda persistentes nas vias após as soluções executadas.

Danos (erosão) persistentes por falta de valetas e lombadas.

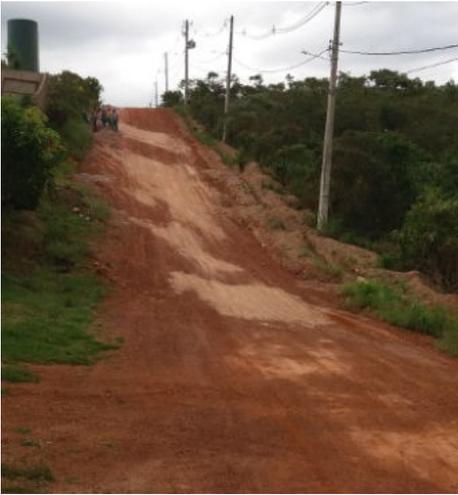
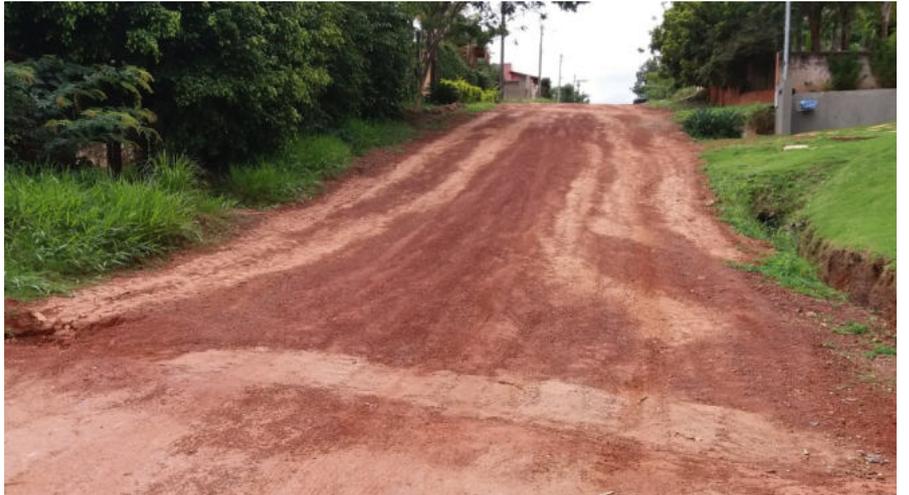
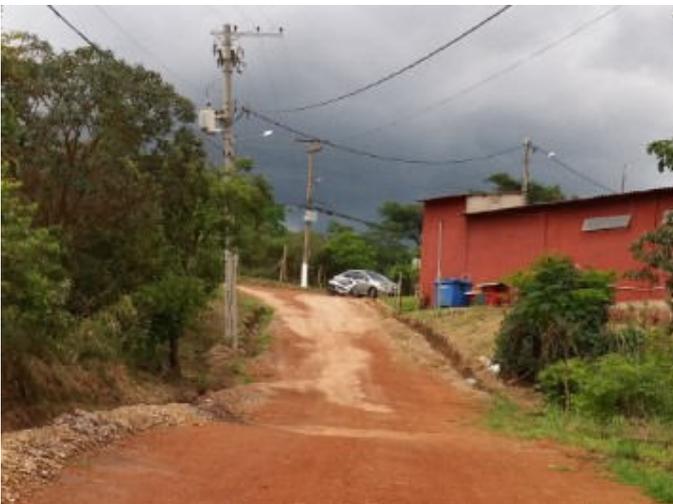
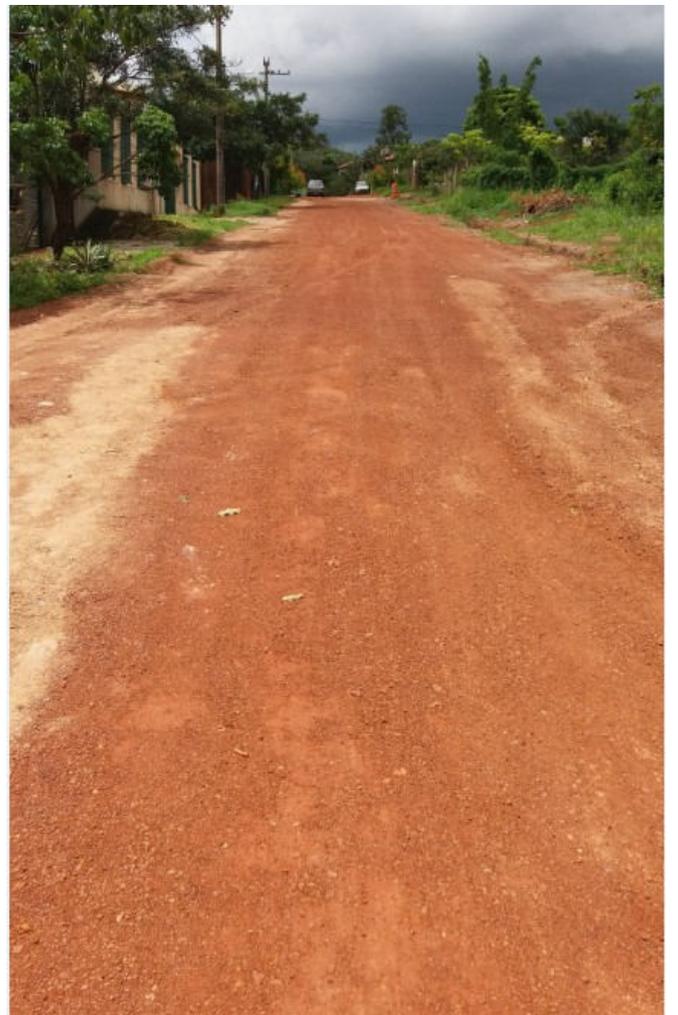
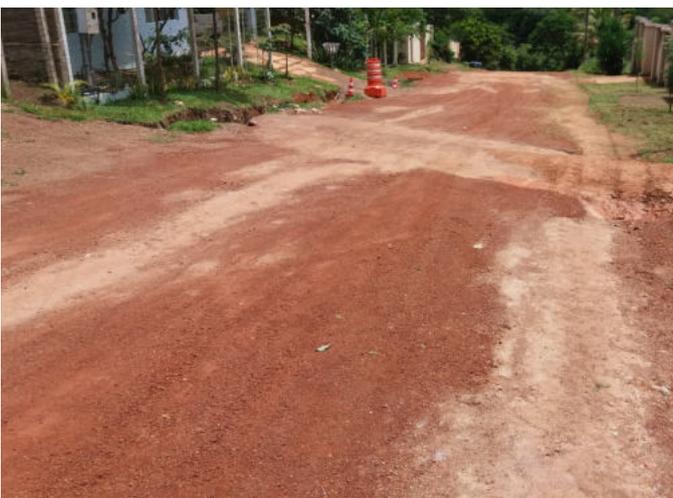
Figura 28 – Exemplos de solução de danos nas vias com solo-cimento compactado.

Por outro lado, a erosão nas vias pelos acessos dos lotes (Figura 25) foi solucionada cortando o fluxo de água e conduzindo está às valetas como mostrado na Figura 26. Durante as visitas realizadas durante as chuvas, foi possível observar os danos ainda persistentes nas vias após as soluções executadas (Figura 27), isto permitiu ter critério para a diminuição dos espaçamentos das lombadas de condução da água, dos dissipadores, realizar novas valetas laterais, caixas coletoras e sangras. Uma vez resolvidas as causas dos novos danos, estes foram solucionados com solo-cimento compactado, mostrando-se eficiente esta solução (Figura 28).

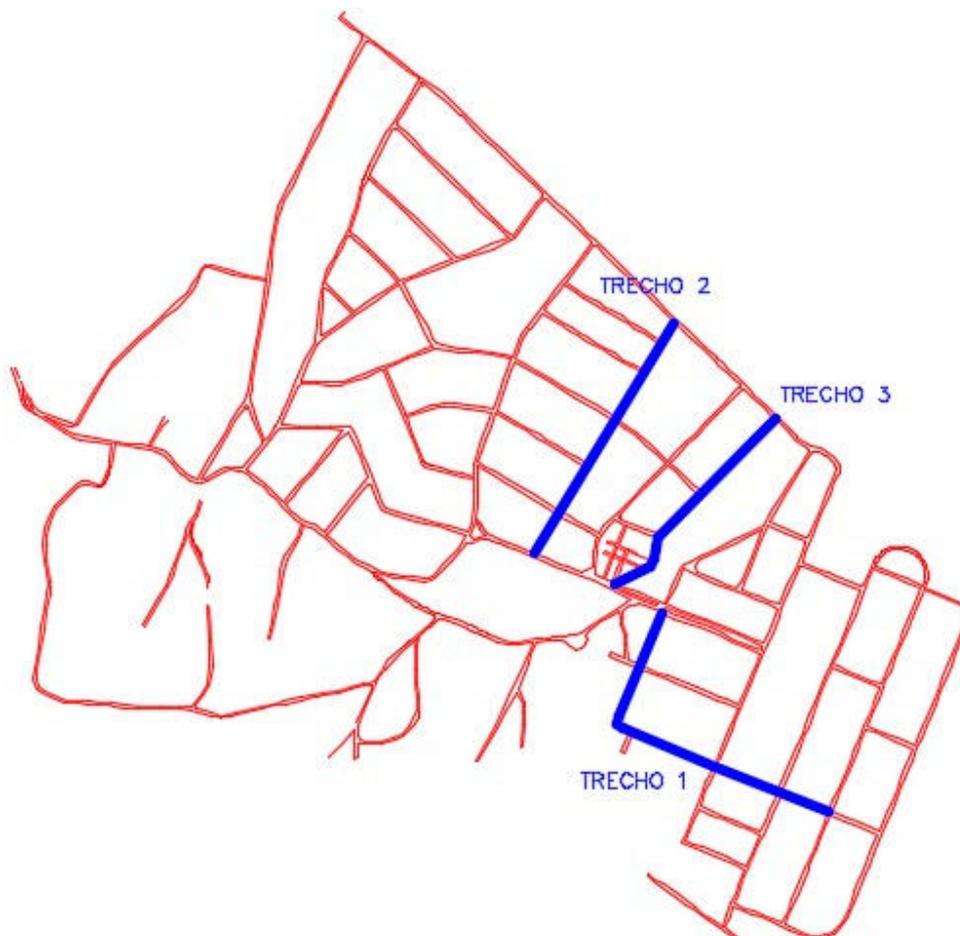
Figura 1 – Identificação dos trechos escolhidos.

A compactação das vias foi realizada nos trechos 1, 2 e 3 mostrados na Figura 1, onde foram executadas as soluções paliativas de drenagem. Foi definido um funcionário da brigada (Zeca) como chefe da equipe de compactação e lhe foi entregue um caderno para registrar as atividades diárias, as que foram acompanhadas durante as visitas, objetivando maior produtividade e testar a capacitação realizada aprimorando-a. Foram recorridas as ruas e logo foi indicado o que fazer em cada trecho, a continuação serão descritos os procedimentos indicados, os que servem como base para os trabalhos de compactação nas outras vias não pavimentadas do condomínio.

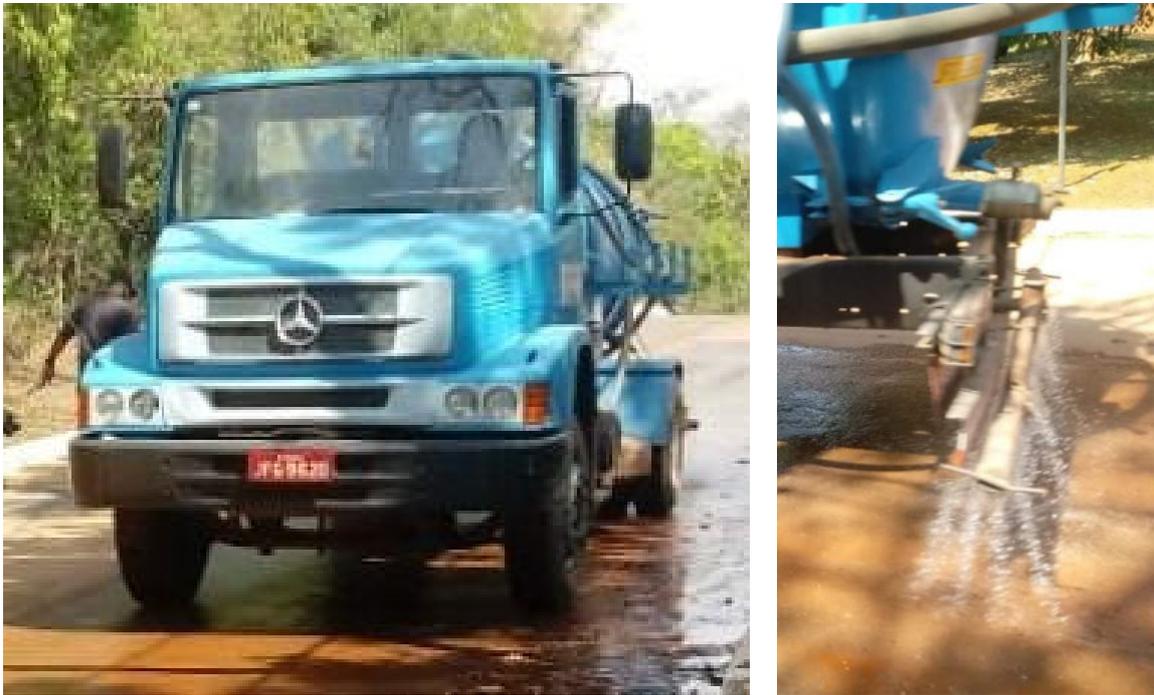
Figura 5 – Caminhão pipa usado.

CRSS o veículo mostrado na Figura 5, porém com um motorista sem experiência nesse tipo de trabalho e sem controle da vazão vs velocidade.

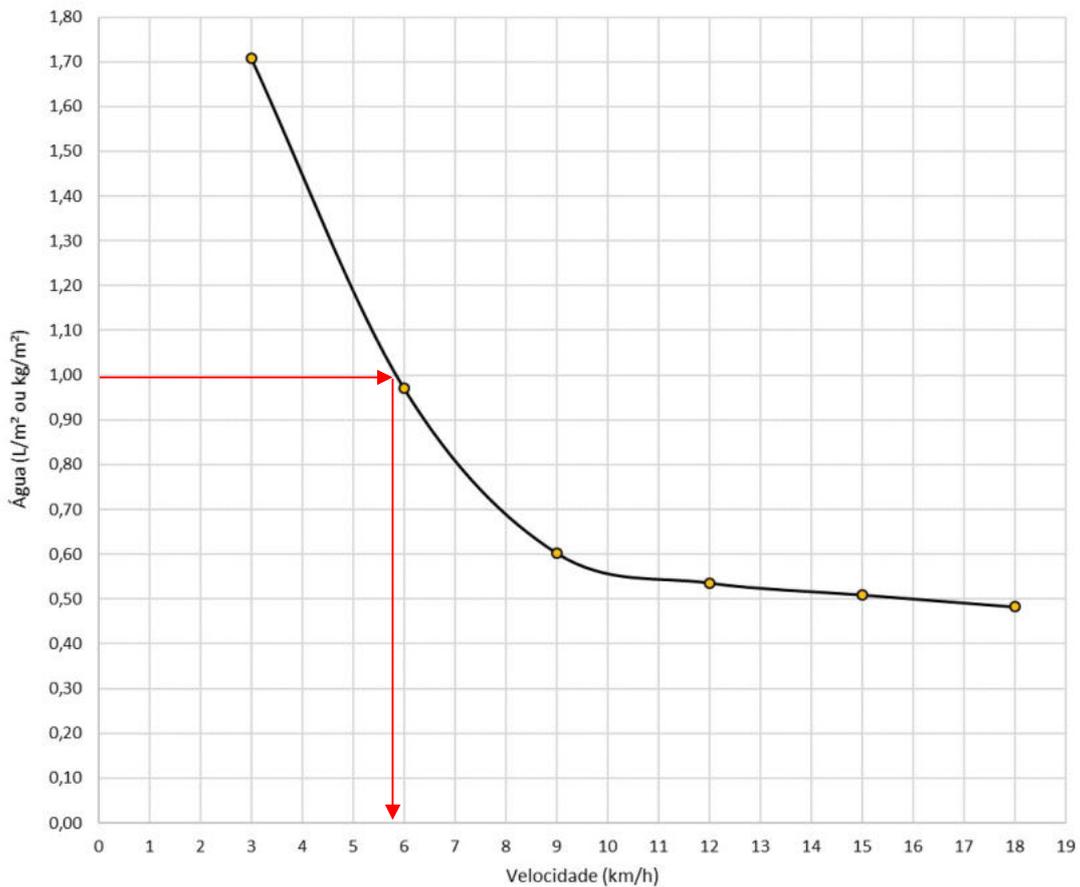
Figura 6 - Calibração da água regada pelo caminhão pipa para diferentes velocidades.

Velocidade km/h	Bandeja 1 kg/m²	Bandeja 3 kg/m²	Média kg/m²
3	1,68	1,73	1,71
6	0,94	1,00	0,97
9	0,61	0,60	0,60
12	0,54	0,53	0,54
15	0,51	0,51	0,51
18	0,48	0,48	0,48

3. Calibrar o caminhão pipa, fornecendo um gráfico para manter na obra que facilitou os ajustes no teor de umidade do solo a ser compactado.
4. Executar uma pista experimental que permitiu definir a energia de vibração, a velocidade de rodagem, a massa e o número de passadas necessárias do rolo compactador.

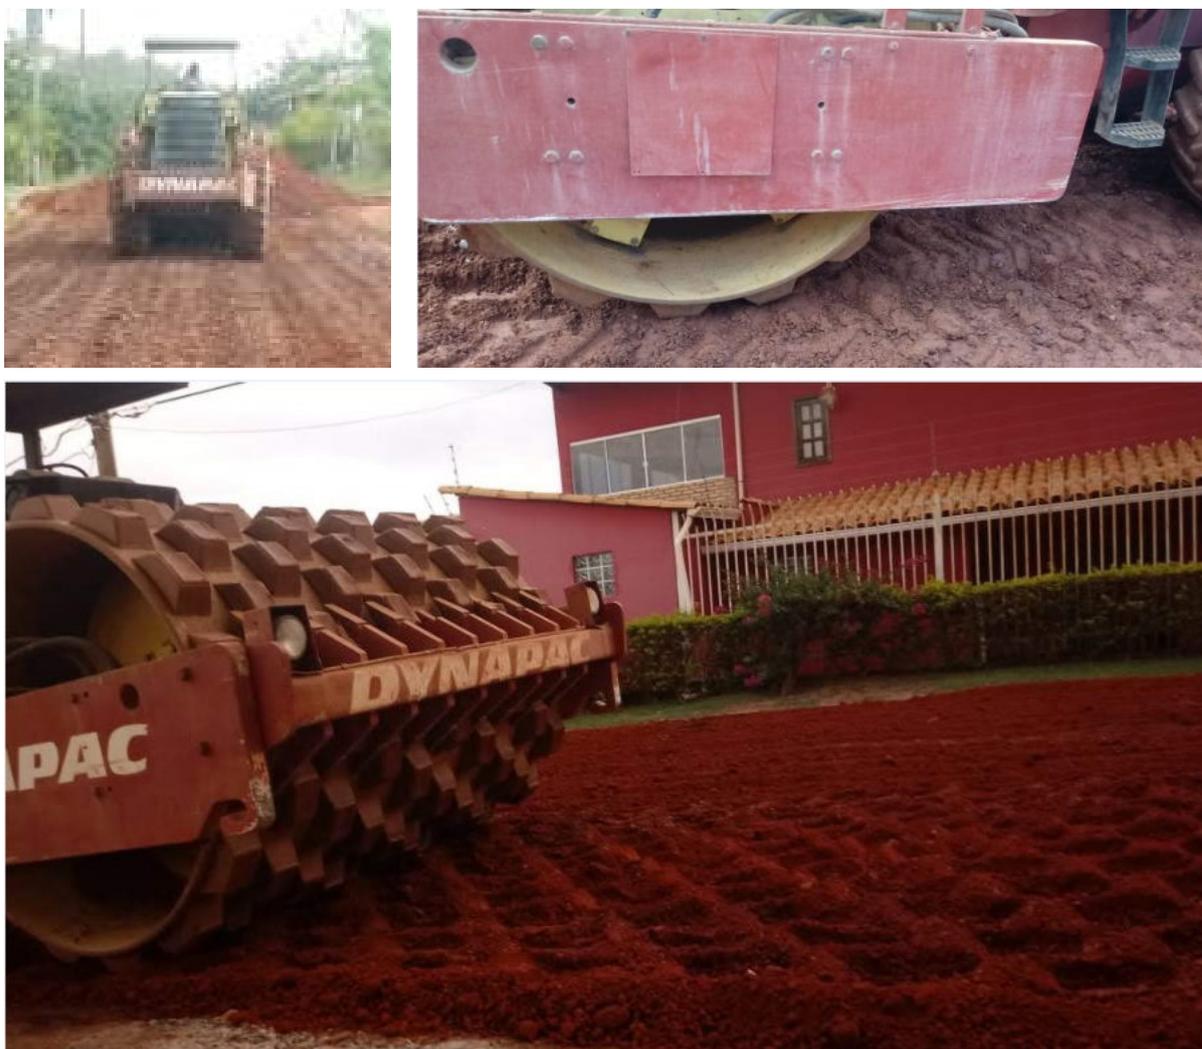
Figura 7 – Compactador selecionado.

- o solo a compactar é um cascalho com areia silte e argila
- a espessura máxima após a compactação é de 40 cm
- a camada a compactar é uniforme
- o peso do compactador é de 13 toneladas e com três energias dinâmicas (sendo empregada a menor energia) devido que se compactará próximo as casas (Figura 7).

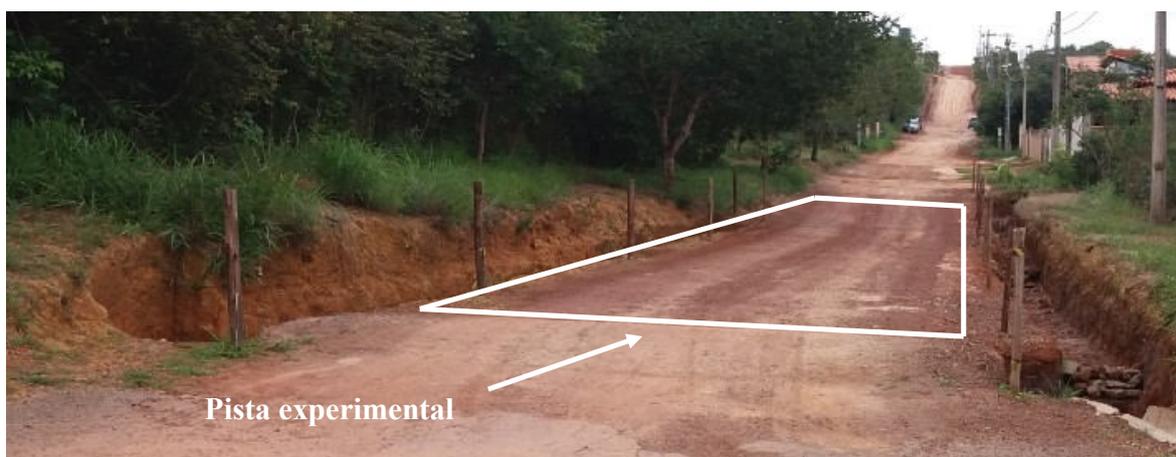
Figura 8 – Pista experimental.

Logo foi definido o trecho de pista experimental, sendo este, o início do trecho 1 mostrado na Figura 8, por ser um lugar acessível dos equipamentos e o único com as valetas já construídas. O subleito foi inicialmente compactado e logo foi espalhado o material a compactar com uma espessura de 20 cm em estado solto. Por razões econômicas e segundo as características do material, o tipo de equipamento e a finalidade da camada compactada foi fixado como espessura máxima compactada 50 cm, mas executada em quatro camadas de espessuras máximas de 10 cm. O que foi possível pelos resultados obtidos na pista experimental.

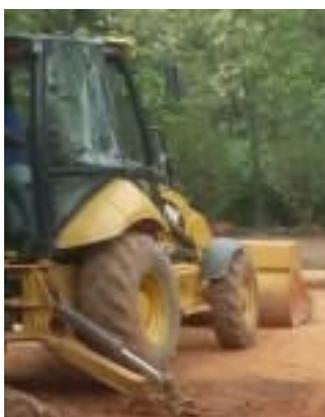
A homogeneização das camadas foi feita com retroscavadeira equipada com pá frontal com escarificadores (Figura 9). Após a determinação do teor de umidade e feita a homogeneização da camada (solo espalhado com a retroscavadeira) até um valor próximo à umidade ótima de compactação (Figura 10). Procedendo-se logo à compactação da camada.

Figura 9 – Equipamento empregado para a colocação e homogeneização da camada.

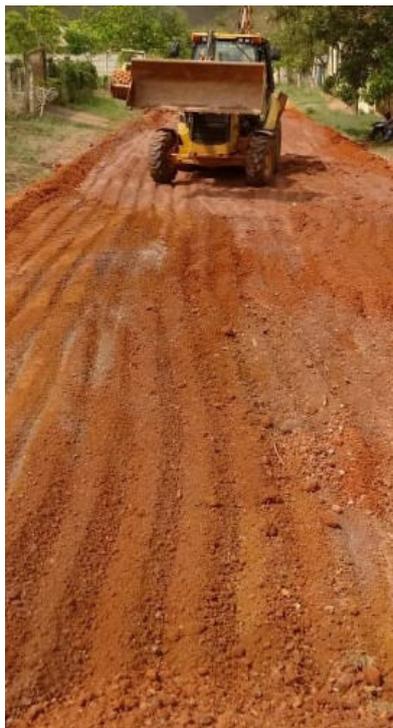
Figura 9 – Equipamento homogeneizando a camada.

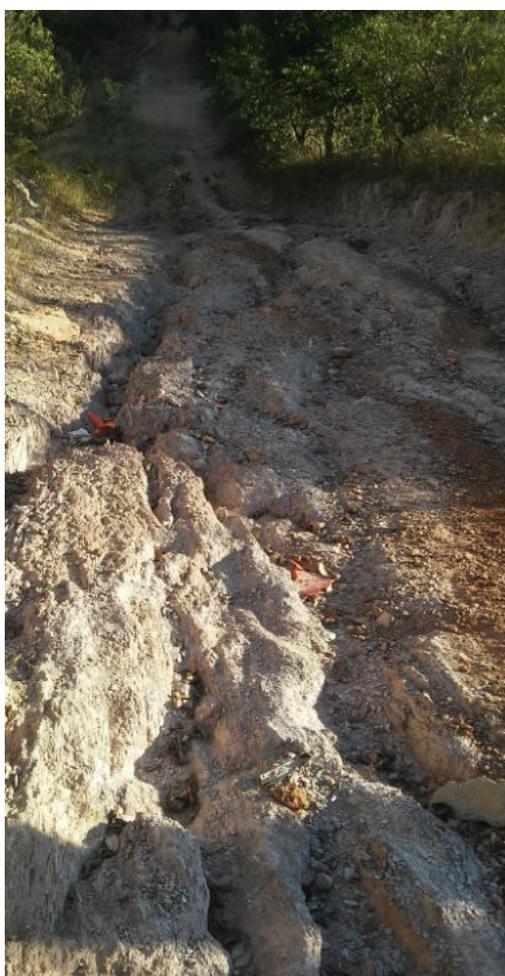
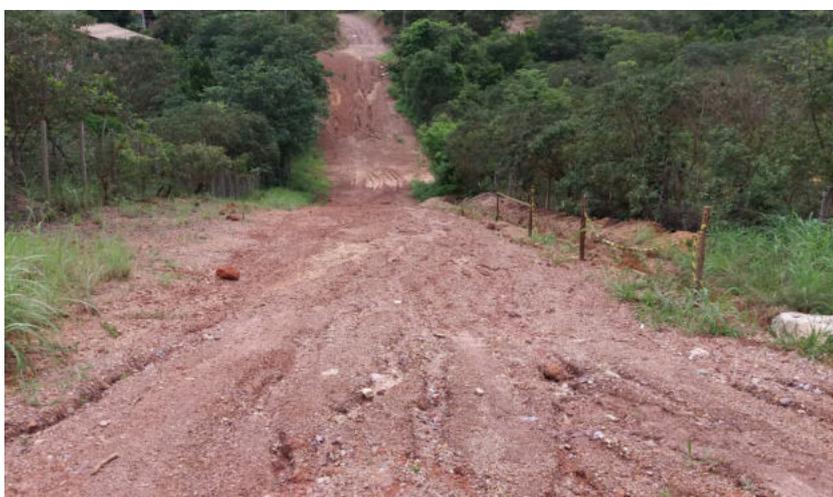
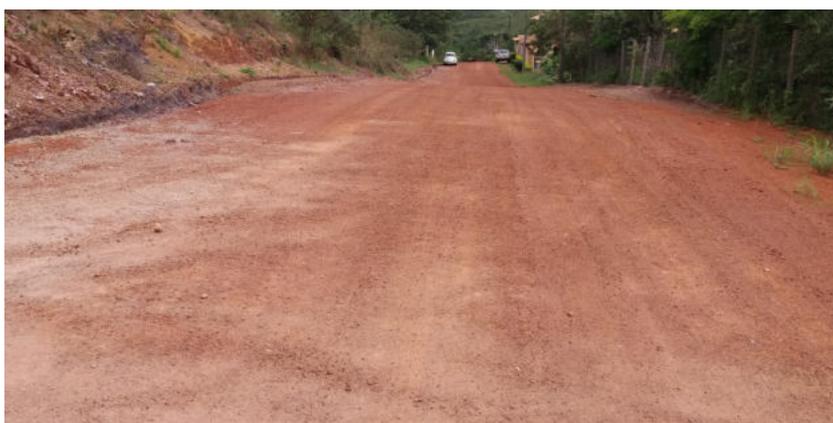
A boa eficiência da solução de compactação da camada de regularização para a proteção contra a erosão das vias pode ser observada na Figura 10.

Via erosionada sem regularização com cascalho

Via regularizada com cascalho sem compactar e sem soluções de drenagem

Via regularizada com cascalho compactado e com soluções de drenagem

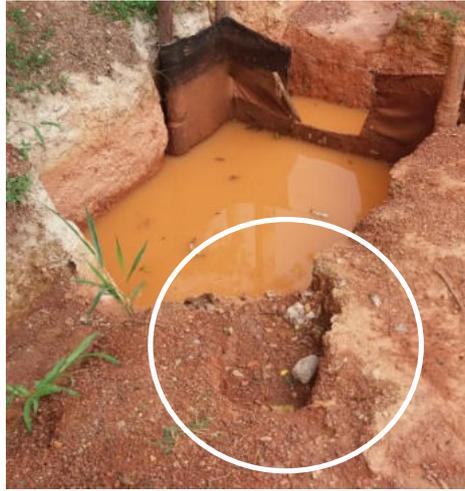
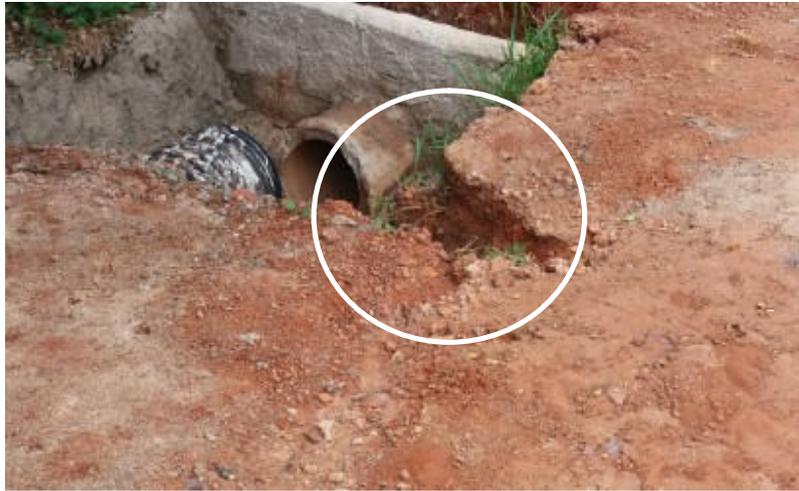
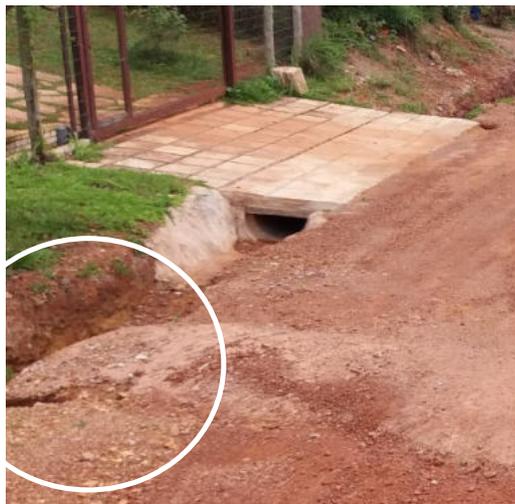
2.1 Erosão no encontro das lombadas com as caixas coletoras

Este problema é frequente em vários pontos dos três trechos selecionados como mostrado nas imagens a continuação, a solução foi o preenchimento com solo-cimento, reforçando o solo próximo às lombadas para evitar sua erosão. Na última visita este problema não estava completamente solucionado, recomenda-se indicar à brigada uma revisão geral e execução da solução.

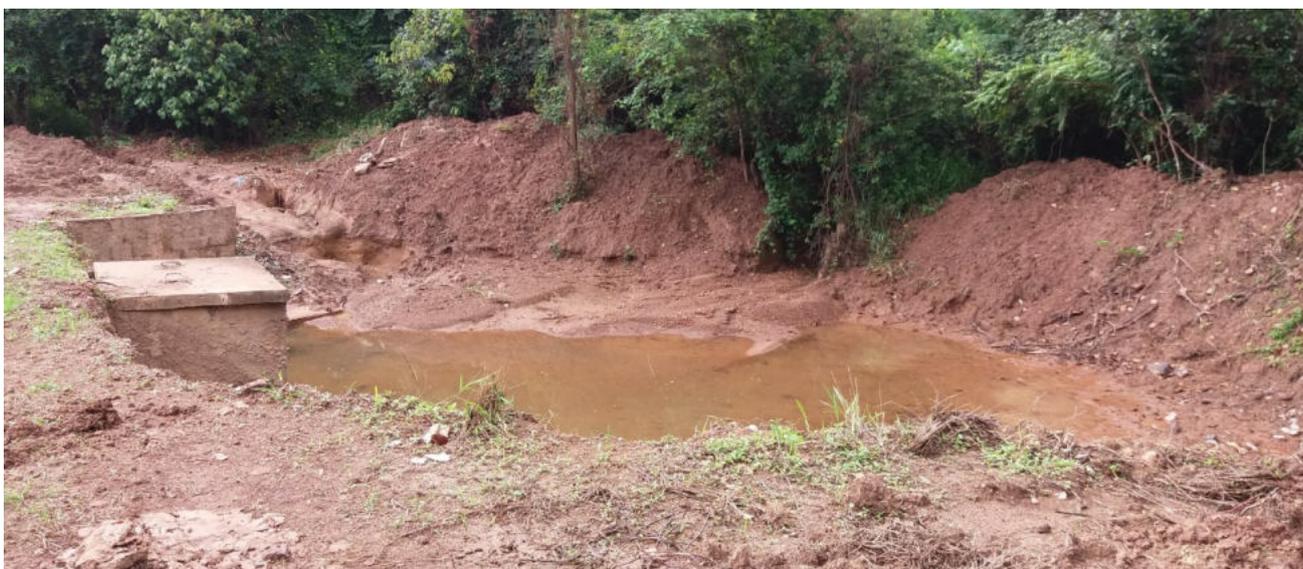
2.2 Bueiros das grotas obstruídos

Na última visita este problema estava completamente solucionado como mostrado na imagem a seguir, recomenda-se indicar à brigada uma revisão geral mensalmente e em caso de obstrução proceder à limpeza.

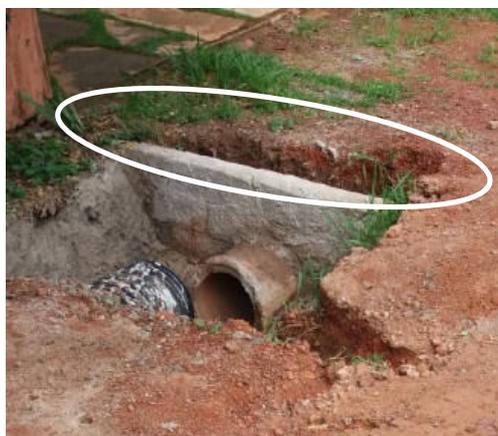
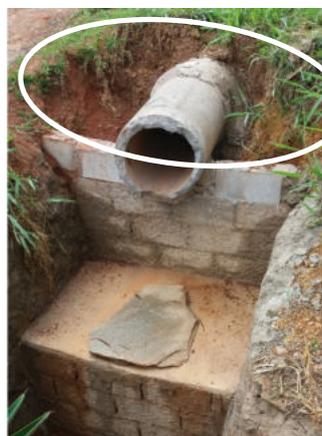
2.3 Caixas coletoras sem preenchimento lateral

Este problema é frequente em vários pontos dos três trechos selecionados como mostrado nas imagens a continuação, a solução foi o preenchimento com solo compactado. Na última visita este problema não estava completamente solucionado, recomenda-se indicar à brigada uma revisão geral e execução da solução.

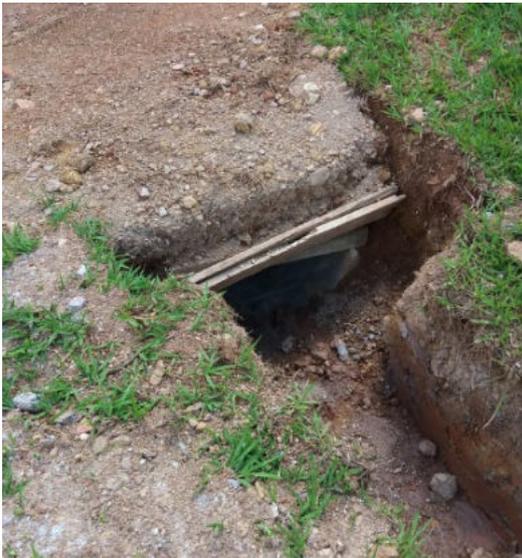
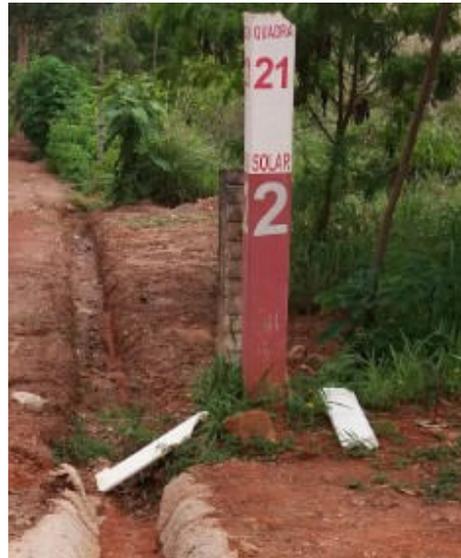
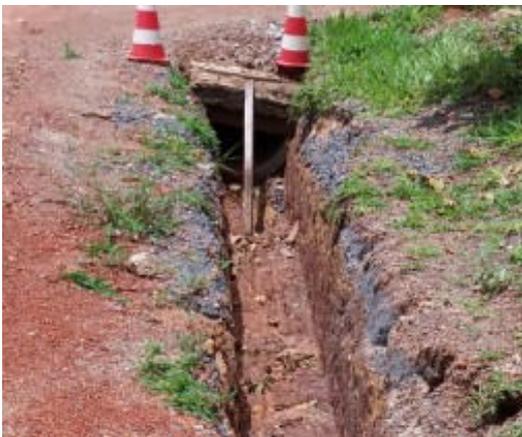
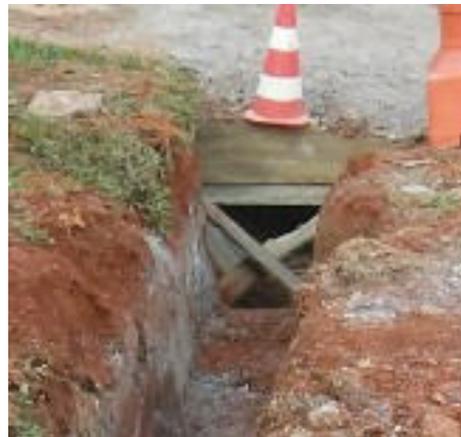
2.4 Obstrução nas valetas

Este problema é frequente em vários pontos dos três trechos selecionados como mostrado nas imagens a continuação, a solução é a eliminação das obstruções. Na última visita este problema não estava completamente solucionado, recomenda-se indicar à brigada uma revisão geral e execução da solução.

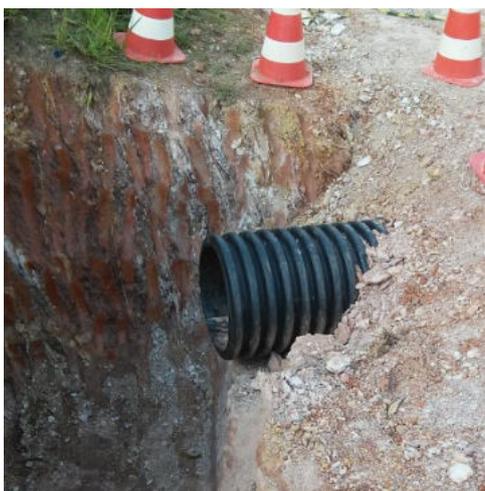
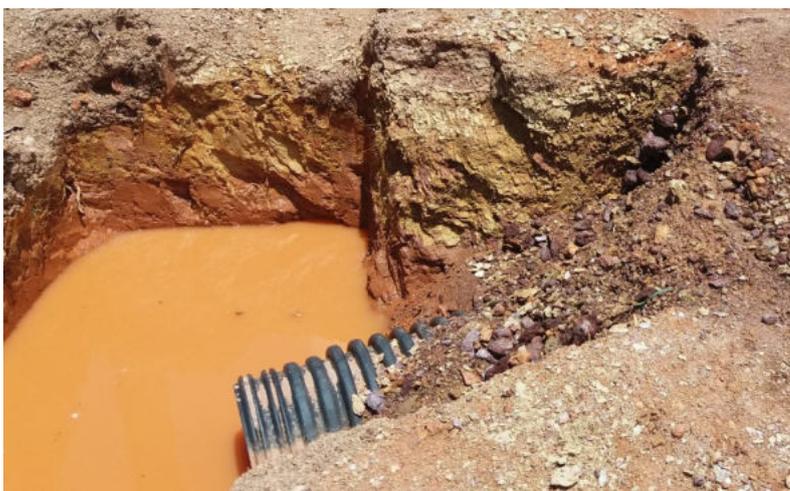
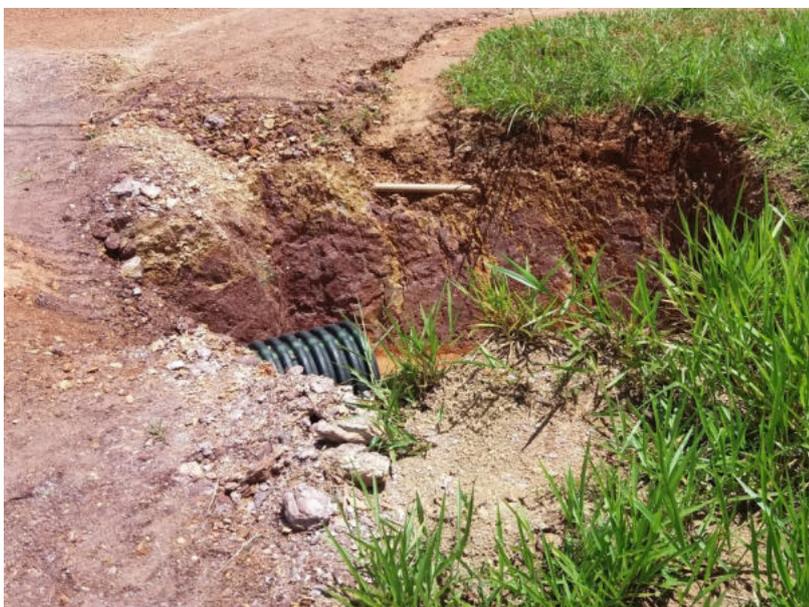
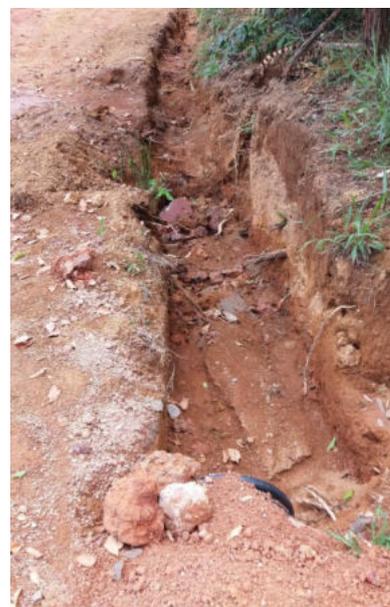
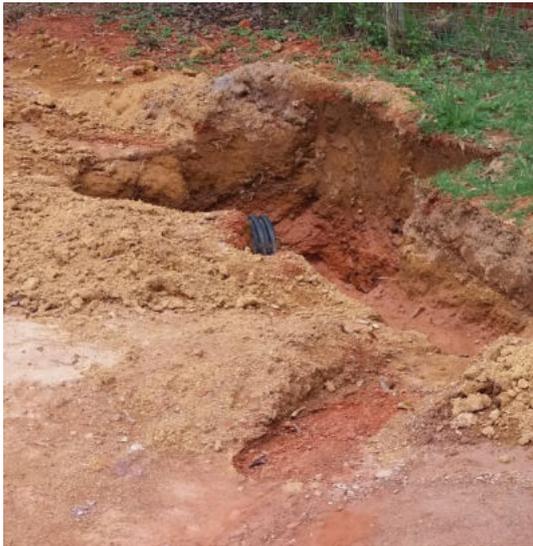
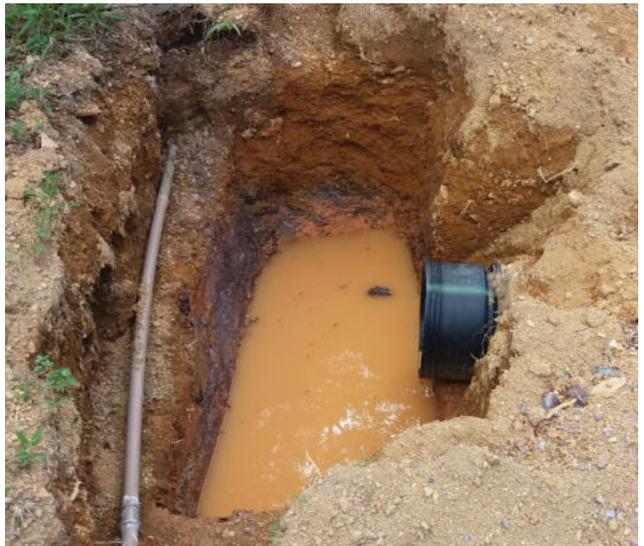
2.5 Caixas coletoras sem terminação

Este problema é frequente em vários pontos dos três trechos selecionados como mostrado nas imagens a continuação, a solução é execução com solo-cimento da terminação superficial das caixas coletoras, de forma que os tubos não fiquem expostos. Na última visita este problema não estava completamente solucionado, recomenda-se indicar à brigada uma revisão geral e execução da solução.

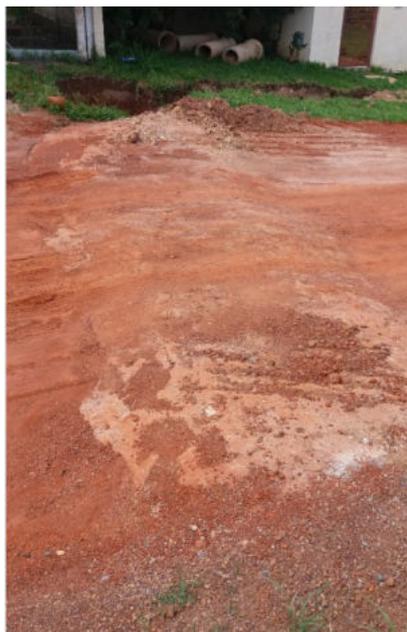
2.6 Lombadas destruídas

Este problema não é frequente, embora que em vários pontos dos três trechos o dimensionamento das lombadas es irregular. Na imagem a continuação apresenta-se uma lombada que deverá ser substituída. Na última visita este problema não estava completamente solucionado, recomenda-se indicar à brigada uma revisão geral e execução da solução.

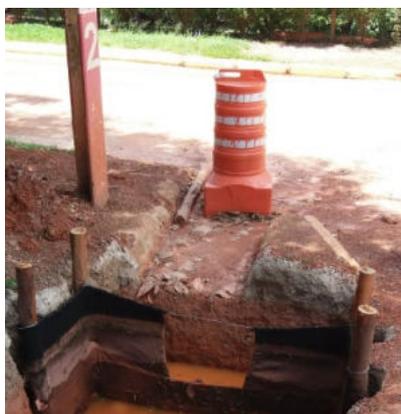
2.7 Obstrução do fluxo da água com elementos de sinalização

Este problema não é frequente, a solução é retirar a sinalização do curso da água. Na última visita este problema não estava completamente solucionado, recomenda-se indicar à brigada uma revisão geral e execução da solução.

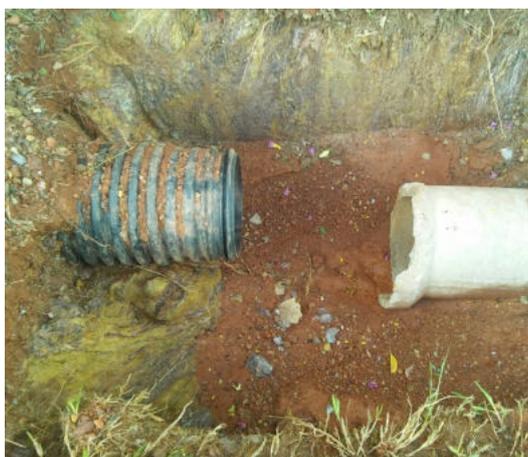
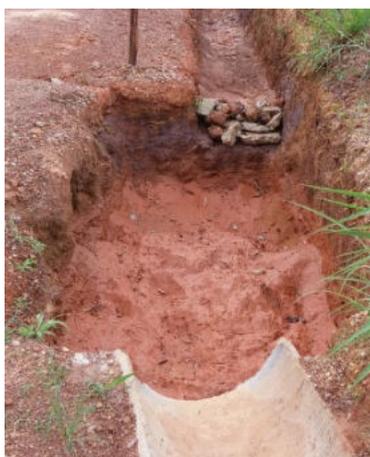
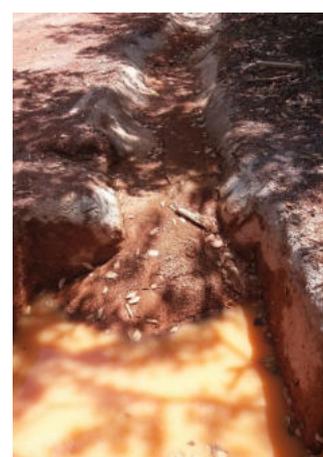
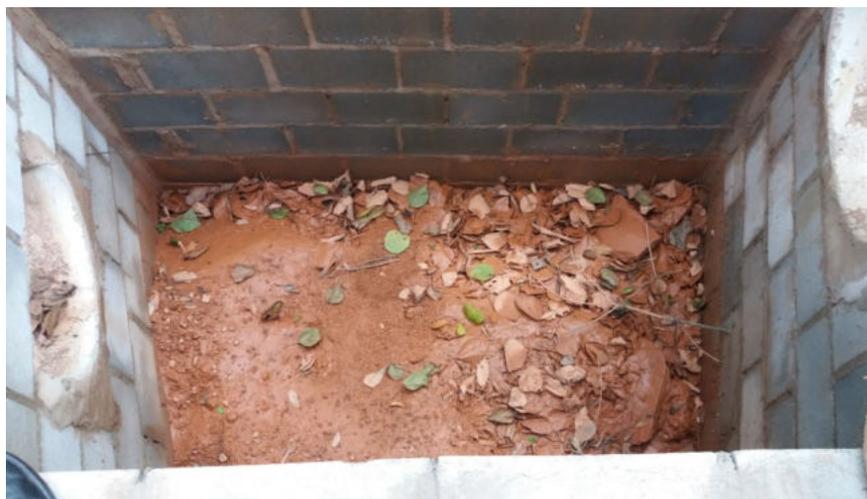
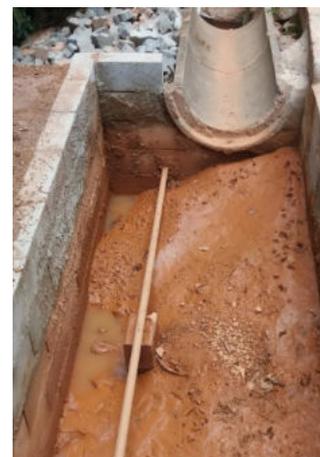
2.8 Demora na retirada de sedimentos das caixas coletoras

Este problema é frequente em vários pontos dos três trechos selecionados como mostrado nas imagens a continuação, a solução é a limpeza periódica das caixas. Na última visita este problema não estava completamente solucionado, recomenda-se indicar à brigada uma revisão geral e execução da solução.

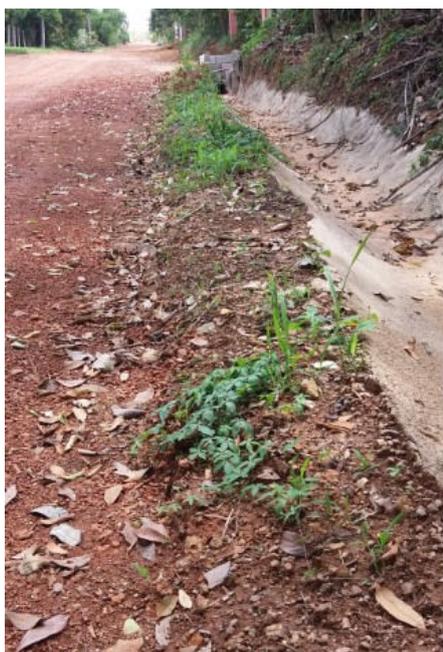
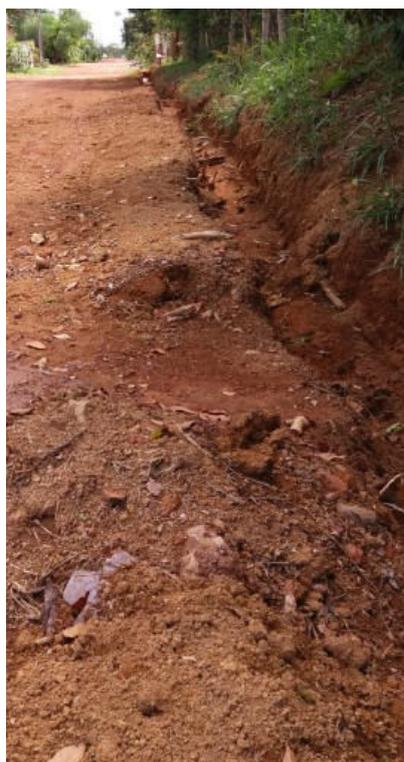
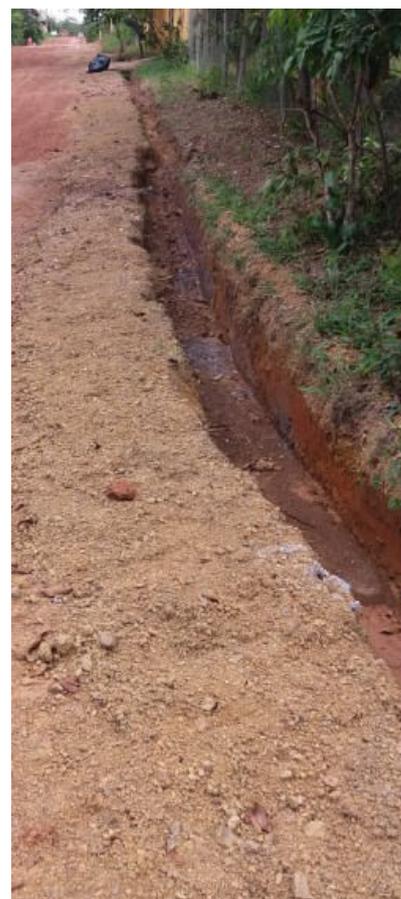
Trecho 2

2.9 Obstrução do escoamento da água das vias para as valetas laterais

Este problema é frequente em vários pontos dos três trechos selecionados como mostrado nas imagens a continuação, a solução é a retirada da obstrução. Na última visita este problema não estava completamente solucionado, recomenda-se indicar à brigada uma revisão geral e execução da solução.

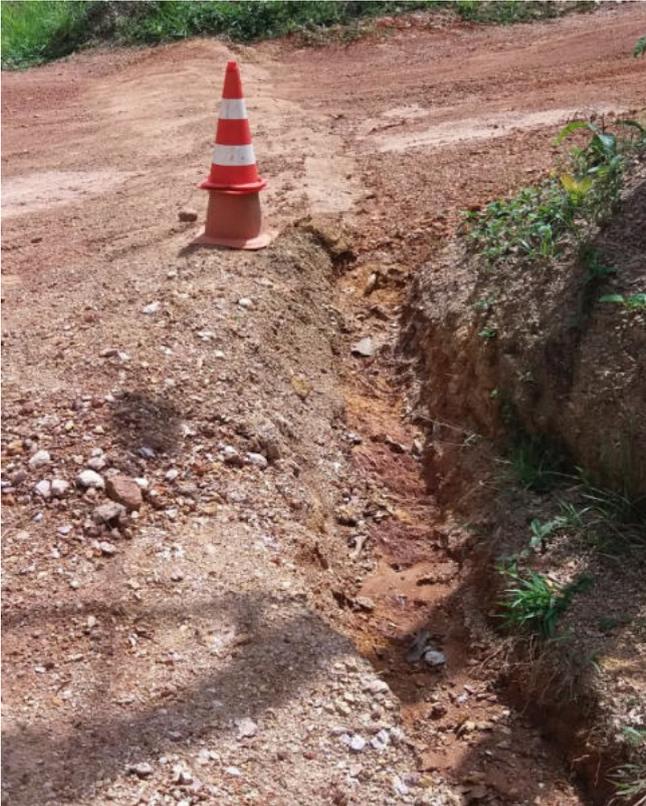
Trecho 2

2.10 Construção de Valetas laterais e lombadas incorreta

Este problema não é frequente, a solução é a reconstrução dessas valetas laterais e lombadas. Na última visita este problema não estava completamente solucionado, recomenda-se indicar à brigada uma revisão geral e execução da solução.

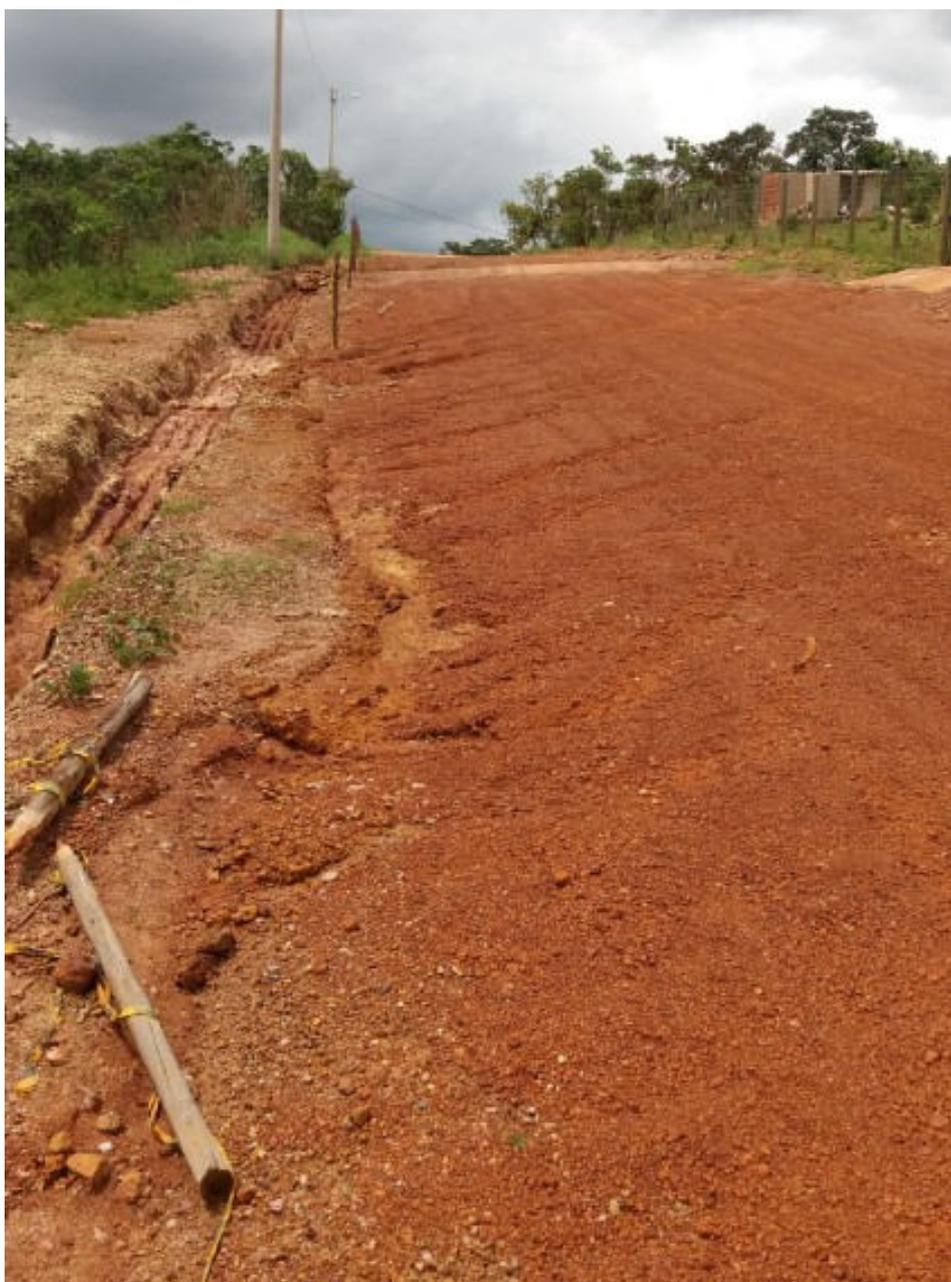
Trecho 1

2.11 Erosão significativa nas vias após soluções

Este problema não é frequente, a solução é a construção de valetas laterais e caixas coletoras, a diminuição dos espaçamentos das lombadas e dos dissipadores, assim como a desobstrução do acesso da água às valetas, finalizando com o preenchimento dos danos com solo-cimento. Na última visita este problema não estava completamente solucionado, recomenda-se indicar à brigada uma revisão geral e execução da solução.
